Patologias em Prédio de Alvenaria Estrutural

Inspeção de Curta Duração

Este artigo trata da importância do levantamento de patologias em inspeções rápidas, mostrando um estudo de caso realizado num edifício de alvenaria estrutural que encontra-se em construção, já em fase de acabamento, no Estado do Rio de Janeiro. Aspectos importantes foram levantados numa inspeção de curta duração e são relatados neste artigo.

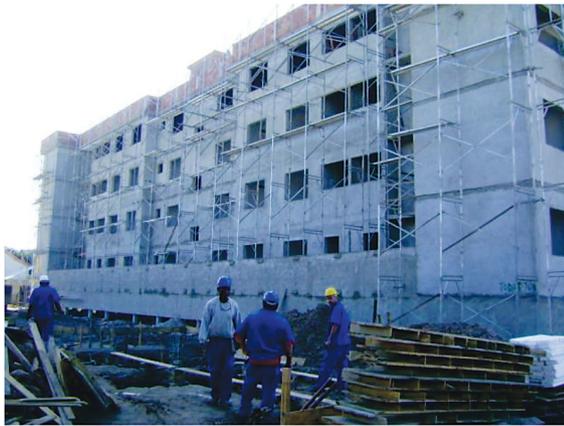
Figura 11 – Vista Geral de um dos prédios em construção.

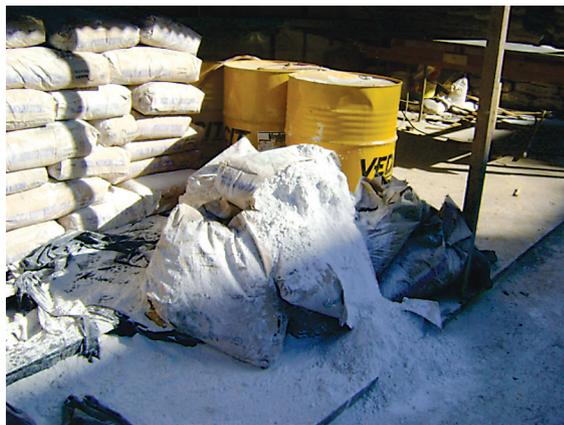
Logo na entrada do canteiro de obras existe um local para estocagem de materiais perecíveis onde pode-se observar gesso estocado em área parcialmente coberta (Figura 12) com embalagem danificada, com perda e contaminação do material.

Figura 12 – Material mal estocado com embalagens danificadas.

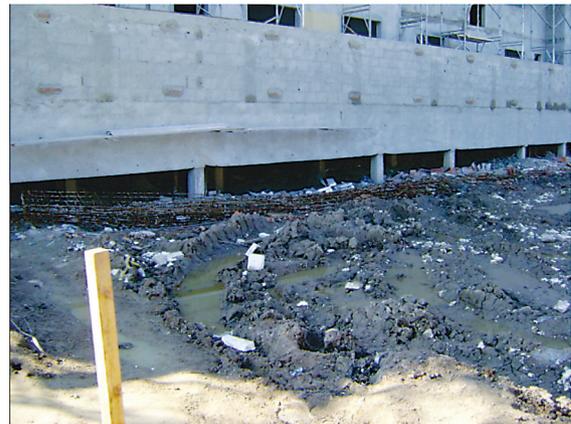
Ferragem armazenada em local totalmente úmido e sem cobertura (Figura 13). Esta ferragem quando colocada em uso certamente já estará com adiantado estado de corrosão.

Figura 13 – Ferragem estocada ao tempo e em local totalmente úmido.

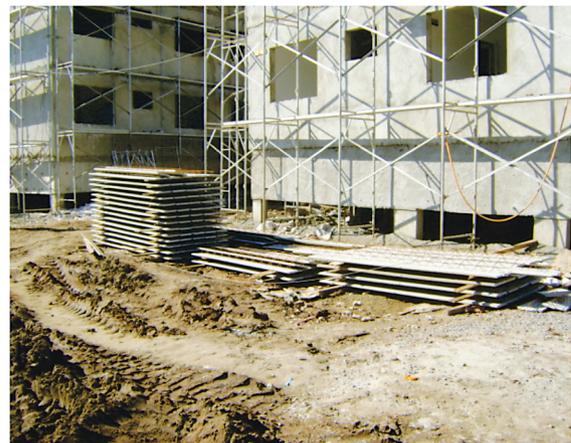
Observa-se também lajes treliçadas, pré-moldadas (Figura 14), com espessura de apenas 3cm, estocadas ao tempo e em terreno desnivelado. Embora possam ser vistos espaçadores entre as vigotas, o terreno desnivelado provocará esforços de torção nestas vigotas com consequentes trincas. Novamente aqui cabe a observação relativa à corrosão antecipada que irão sofrer as ferragens destas lajes.

Figura 14 – Laje estocada ao tempo e em terreno desnivelado.

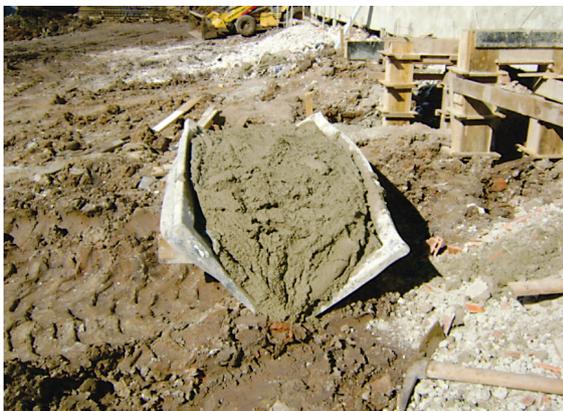
A bandeja usada para colocação de argamassa, improvisada e bastante danificada (Figura 15), ocasiona perda de material e comprova a não utilização de suporte regulável. A falta destes suportes ocasionam desconforto para o trabalhador e perda de produtividade.

Figura 15 – Bandeja de argamassa improvisada e bastante danificada.

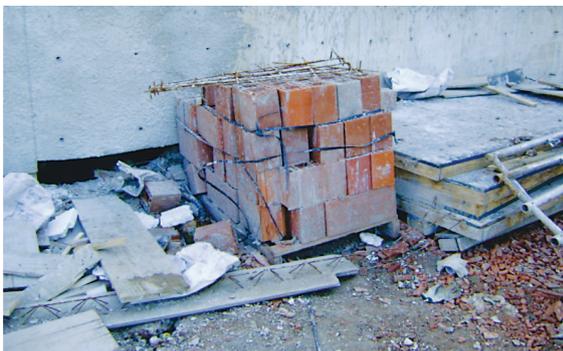
Armazenagem incorreta de blocos cerâmicos (Figuras 16 e 17) ao lado de diversas cargas, lixo e até sucata. Pode-se observar blocos danificados e quebrados. Pode se observar também vigota de laje pré-moldada armazenada de forma inadequada (Figura 16) e já danificada.

Figura 16 – Armazenagem incorreta de blocos cerâmicos.

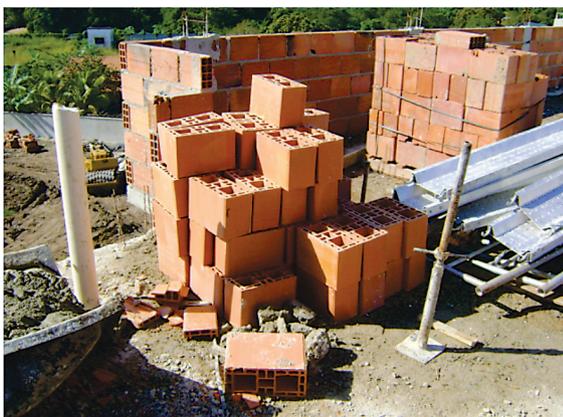
Figura 17 – Armazenagem incorreta de blocos cerâmicos.

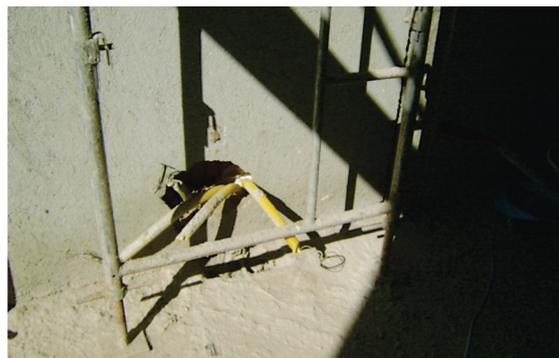
Recorte irregular de blocos para passagem de conduites (Figura 18) danificando a parede, mostra

improvisação, falta de palanejamento e falha de projeto. Este tipo de procedimento afeta diretamente a resistência à compressão da alvenaria.

Figura 18 – Recorte para passagem de conduites feitos de forma inadequada.

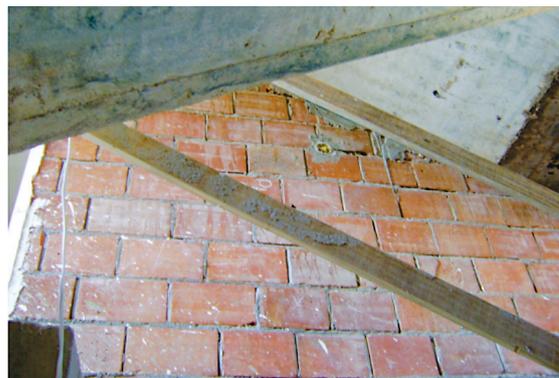
Na parede junto à escada, ainda sem emboço (Figura 19), observa-se vários blocos sem argamassa nas juntas verticais e grande irregularidade de espessura de juntas verticais e horizontais. Conclui-se que as paredes já emboçadas, em sua grande maioria, estão nestas condições como comprovado nas (Figuras 20, 21 e 22).

Figura 19 – Parede com vários tijolos sem argamassa nas juntas verticais.

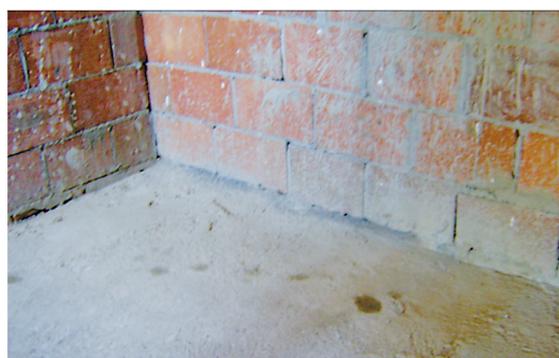
Figura 20 – Parede com vários tijolos sem argamassa nas juntas verticais e parcialmente sem argamassa na base.

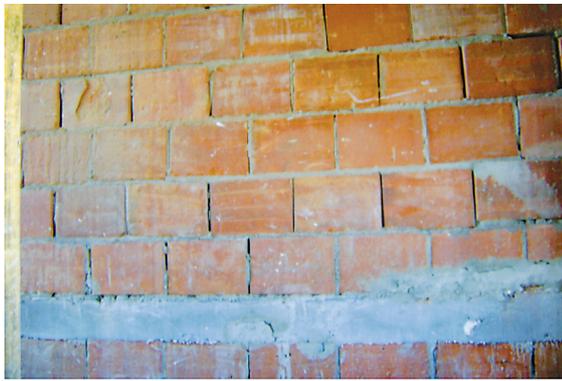
Figura 21 – Parede com vários tijolos sem argamassa nas juntas verticais.

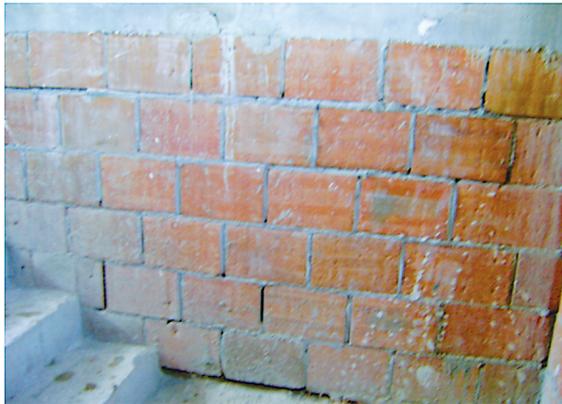
Figura 22 – Parede com vários tijolos sem argamassa nas juntas verticais e parcialmente sem argamassa na base.

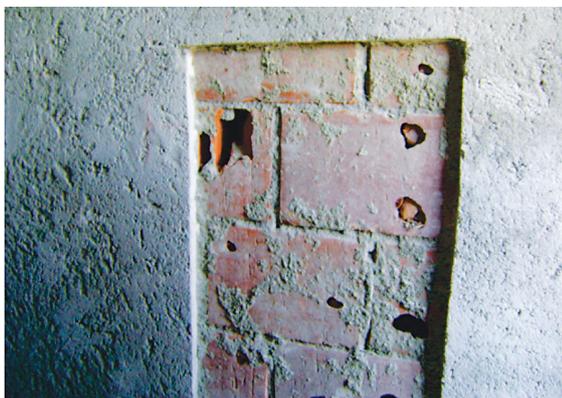
Retrabalho na parede já emboçada (Figura 23), com recorte do revestimento danificando parcialmente os blocos, com perda de produtividade, evidenciando falha de projeto ou de execução no cumprimento do projeto. Vale salientar que várias paredes apresentam o mesmo problema. Observa-se trabalhador executando o mesmo retrabalho no apartamento em frente (Figura 24).

Figura 23 – Parede com retrabalho. Emboço recortado e arrancado da parede.

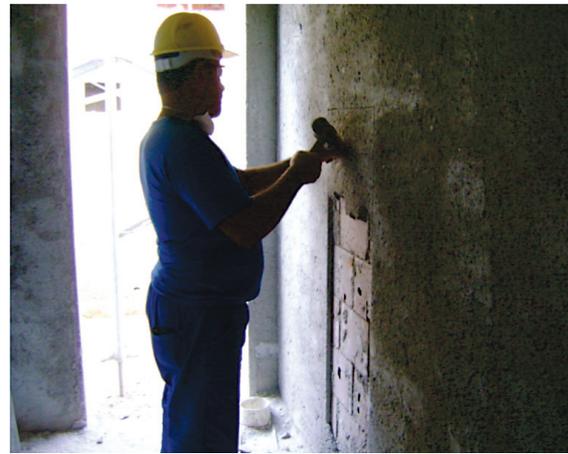
Figura 24 – Parede em retrabalho.

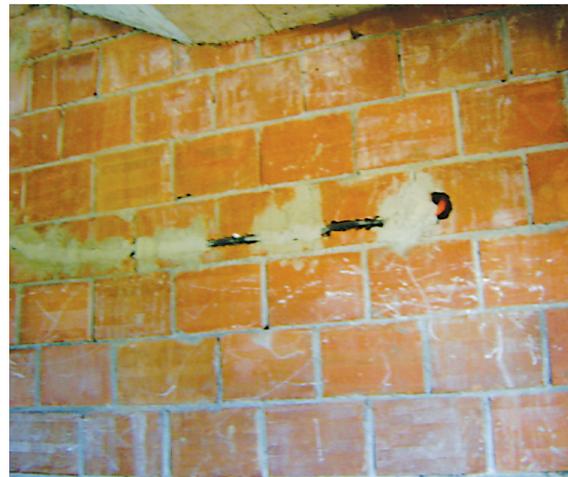
Vários blocos cortados lateralmente na horizontal (Figura 25), para passagem de conduíte evidenciam a deficiência de projeto e falha no planejamento da obra. Esta prática não é recomendada pois afetará sensivelmente a resistência à compressão dos blocos e conseqüentemente a resistência à compressão da parede estrutural.

Figura 25 – Parede com corte horizontal para passagem de conduítes.

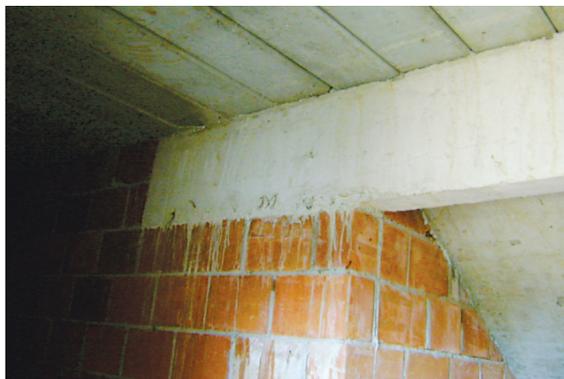
No vão da escada observa-se a viga de concreto armado (Figura 26) apoiada sobre os blocos de alvenaria. Embora a viga esteja com bom aspecto, a decisão de se fazer desta maneira foi tomada durante execução da obra. Novamente evidencia-se a falha de planejamento, projeto e execução. Este tipo de intervenção na obra, além de ficar fora do controle do calculista gera perda de produtividade e elevação dos custos. Esta alternativa também não é a mais correta e adequada sob o aspecto de resistência e segurança da obra.

Figura 26 – Viga de Concreto armado apoiada sobre blocos de alvenaria.

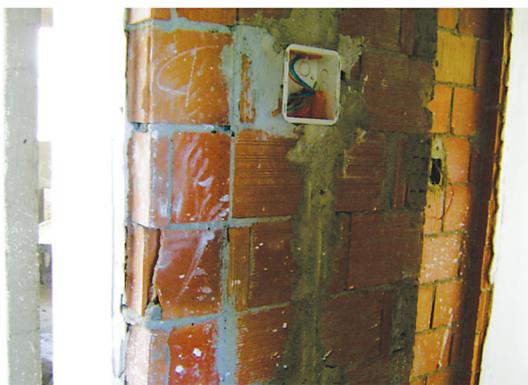
Paredes complementadas com blocos de alvenaria não estrutural (Figuras 27 e 28) mostram falha de execução, afetando a resistência à compressão da parede estrutural, que poderá resultar em patologias futuras.

Figura 27 – complementação de parede com blocos de cerâmica não estrutural.

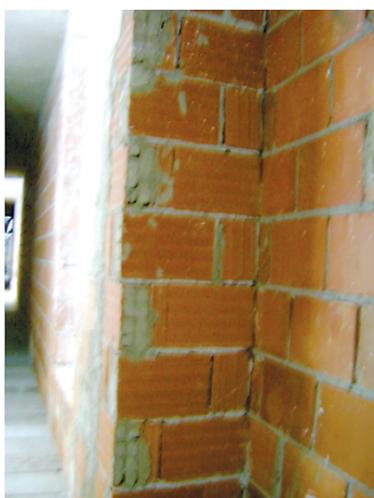
Figura 28 – Complementação de parede com blocos de cerâmica não estrutural.

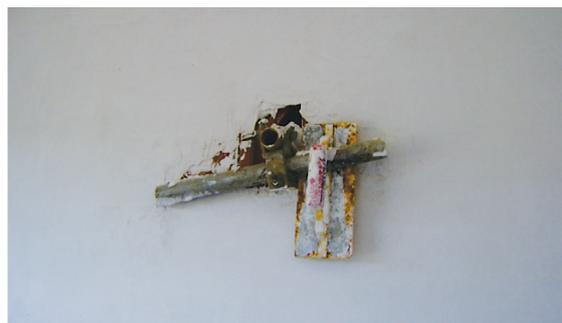
Blocos danificados para amarração de andaime (Figura 29) comprometendo a resistência à com-

pressão do bloco e gerando pontos de concentração de tensões e descontinuidade na parede estrutural.

Figura 29 – Blocos danificados para amarração de andaime.

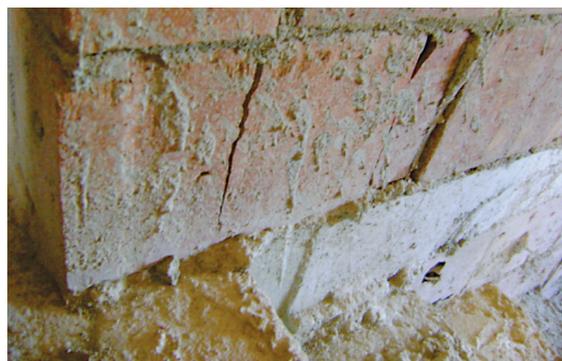
Existência de bloco com trinca (Figura 30), com abertura maior da trinca na parte superior, indicando que o mesmo sofreu esforço de flexão, ou seja, o bloco não estava apoiado corretamente sobre o piso, quando recebeu carga da parede.

Figura 30 – Bloco com trinca.

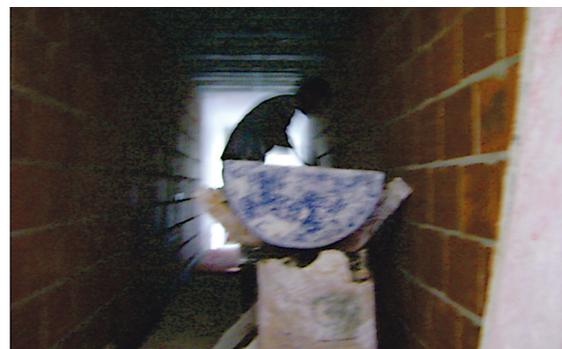
Suporte improvisado para caixa de argamassa (Figura 31), com altura fixa sobre andaime improvisado. O ideal são suportes e andaimes reguláveis que permitem ajustes à medida que se varia a altura do emboço. Uso deste dispositivo improvisado diminui a produtividade e causa considerável desconforto ao trabalhador.

Figura 31 – Suporte improvisado para caixa de argamassa.

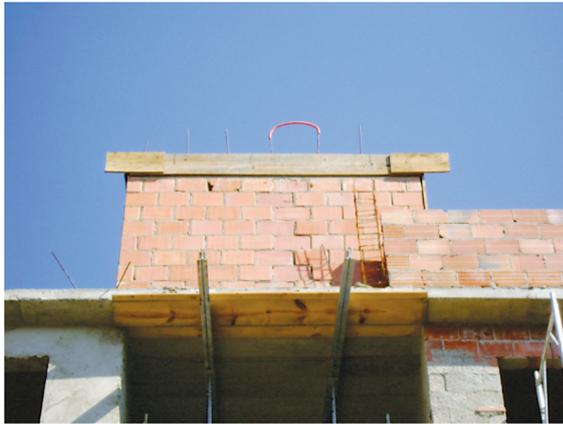
A parede suporte para a caixa d'água (Figuras 32 e 33), no topo do prédio, apresenta reparo executado. Observa-se no detalhe ampliado (Figura 33) que a parede sofreu alguma anomalia e teve seus blocos substituídos. Esta observação pode ser comprovada pela diferença de assentamento dos blocos como também pela diferente coloração dos blocos utilizados. Tal anomalia não foi por excesso de carga pois a laje do fundo da caixa d'água ainda estava em fase de construção.

Figura 32 – Paredes de sustentação da caixa d'água com reparo.

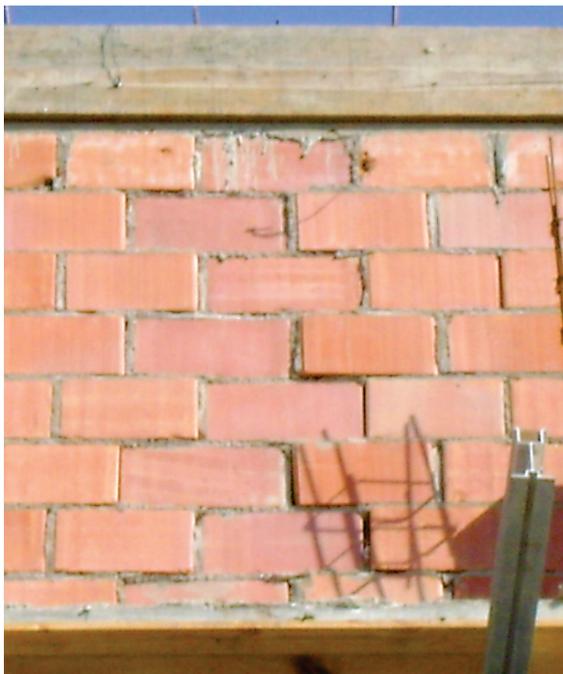
Figura 33 – Detalhe do reparo na parede de sustentação da caixa d'água.

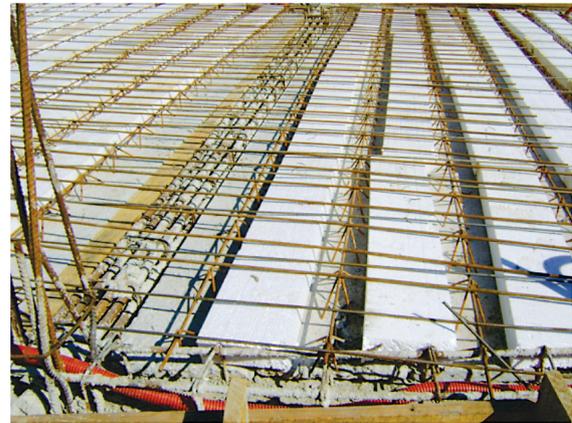
Na forma da laje do piso da academia de ginástica (Figura 34) observa-se isopores desalinhados

com mudanças de seção e descontinuidades nas vigas da laje. Nota-se também conduites passando longitudinalmente por dentro da cinta de suporte da laje, diminuindo a área da seção da viga de concreto. São situações que facilitarão o aparecimento de patologias.

Figura 34 – Laje da Academia de ginástica.
