Recuperação e Reforço de Tubulações de Píer

Gil Louzano Peixoto de Alencar¹

Resumo

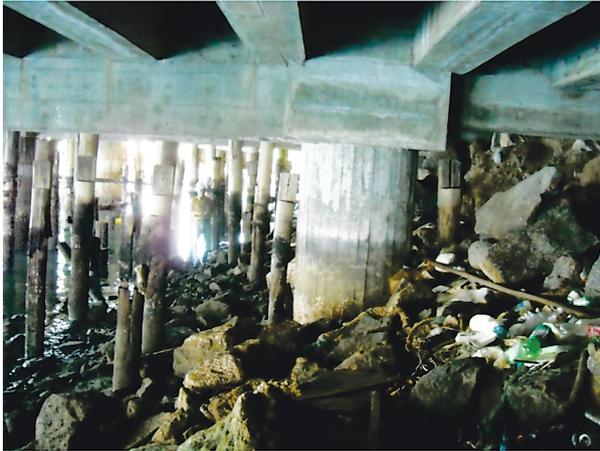
Figura 1 – Aspecto do acesso a estrutura, com muito lixo e materia orgânica depositado diariamente pela maré.

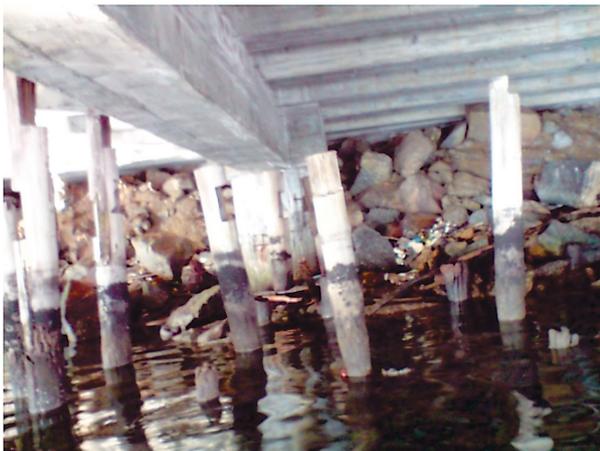
Figura 2 – A estrutura fica boa parte do tempo com seu acesso alagado sendo que a maior parte dela só pode ser assedado por barco.

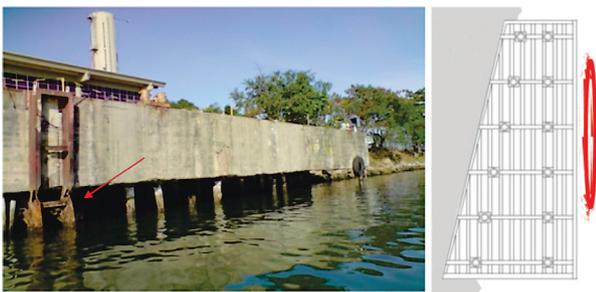
Como se trata de uma estrutura portuária destinada a carga e descarga de equipamentos, é importante identificar os possíveis sinais de colisão ou albarroamento por embarcações, que devido ao seu peso elevado somado com força das correntes marinhas e vento podem causar tensões pontuais extradionárias, deixando suas marcas na estrutura por meios de danos no concreto, fissuras ou deslocamentos. Essas patologias afetam diretamente a vida útil da estrutura, prejudicando a camada passivadora da peça, criando atalhos que permitem que os sais dissolvidos no ambiente atinjam mais facilmente a armadura, que ficou com a camada de cobertura danificada ou mesmo exposta por esses incidentes. Um exemplo da força desses impactos e da carga adicional sobre a estrutura pode ser observada na Figura 4, onde uma estrutura metálica colocada como uma proteção adicional do paramento está deformada por essas solicitações.

Figura 4 – Estrutura de aço danificada por impactos.

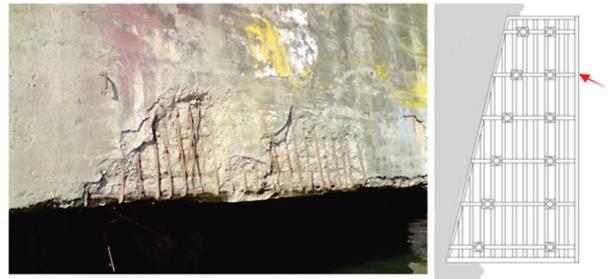
Na Figura 5 descreve-se o paramento oeste, concreto com várias, manchas, pontos de fendilhamentos e marcas de impactos de embarcações.

Figura 5 – Fendilhamento do concreto causado por corrosão da armadura, com rompimento dos estribos da área positiva da viga.

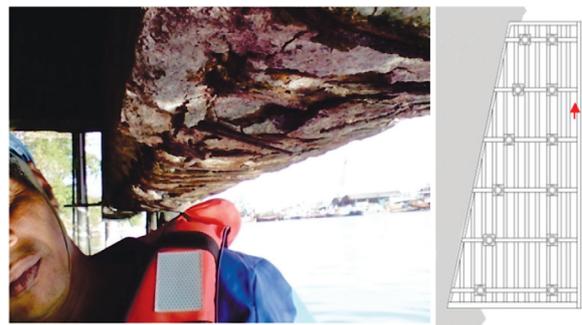
Na viga do paramento frontal em sua face inferior, além do concreto fendilhado, é possível ser observado diversos estribos rompidos (Figura 6) com destaque a uma armadura de alma ou cavalete de 45° muito usados por calculistas, na década de 70, para resistir à força cortante (Figura 7).

Figura 6 – Detalhe do estado da armadura positiva no trecho entre T11 e T12, estribos rompidos e armaduras com perda de seção.

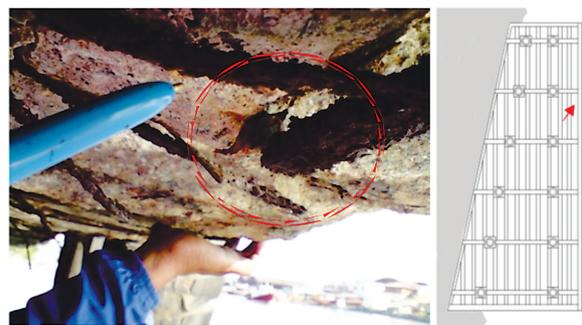
Figura 7 – Detalhe do rompimento de uma barra na dobra do cavalete.

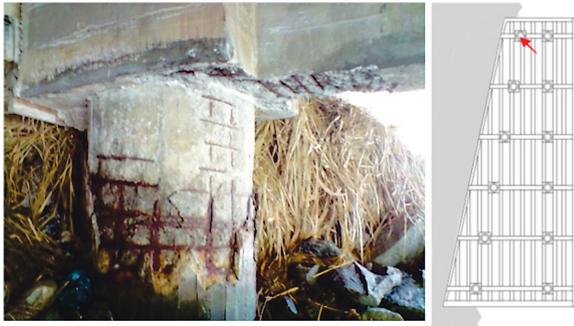
A estrutura dos tubulões apresentava desagregação do concreto devido ao aumento do volume da armadura, causada pela formação dos óxidos de

ferro produzido pelo processo de corrosão instalado (Figura 8).

Figura 8 – Fendilhamento e disgregação do concreto devido à corrosão de armadura.

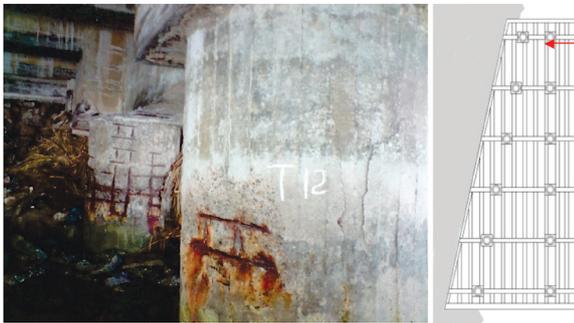
Durante o levantamento foi possível notar as diferentes fases da mesma patologia, por exemplo, no T12 foi observado o processo inicial de fendilhamento, causando o desprendimento de grandes placas do concreto de cobertura expulsas pela corrosão das armaduras visível no tubulão T06 (Figura 9).

Figura 9 – Tubulões T12 e T06, ao fundo com patologias similares. O tubulão T12 apresenta uma fissuração menos acentuada.

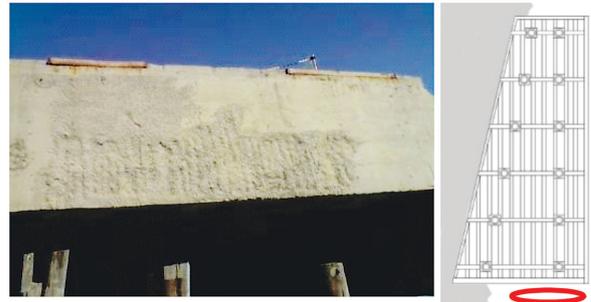
histórico, apurando-se “o quando”, “o porquê” e “o como foram feitas”, são geralmente caracterizadas por coloração diferente na pintura ou textura destoante com as demais partes da peça estrutural, tornando evidente que naquele ponto houve algum tipo de intervenção. Na maioria das vezes esses procedimentos são realizados com materiais e técnicas inapropriadas, potencializando um problema pré-existente, e causando muitos transtornos para o processo de recuperação (Figura 10).

Figura 10 – Exemplo de reparação inadequado.

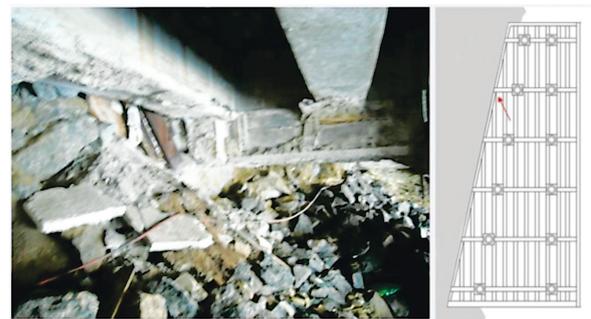
Durante o levantamento da estrutura foram encontradas evidências que o material do enrocamento está deslizando sobre a estrutura, com diversos pontos apresentando desmoronamentos e com finos do retro porto escapando por entre as pedras soltas (Figuras 11 e 12).

Figura 11 – Material desprendido no enrocamento.

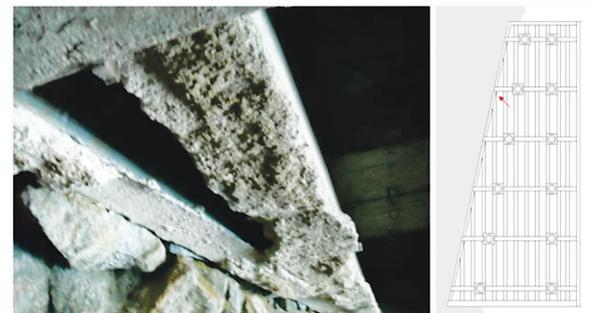
Figura 12 – Fundo de viga mostrando camada de concreto magro, indicando que o solo e enrocamento sob essa peça cedeu.

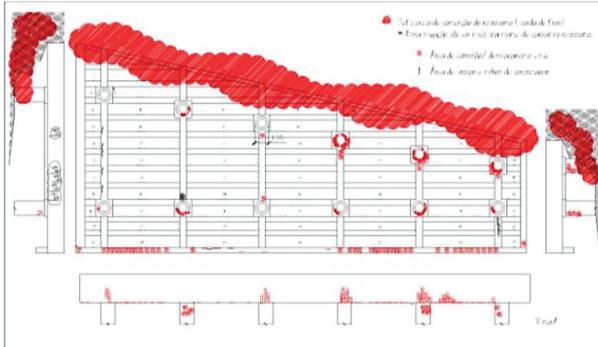
Figura 13 – Área e local visível das patologias.

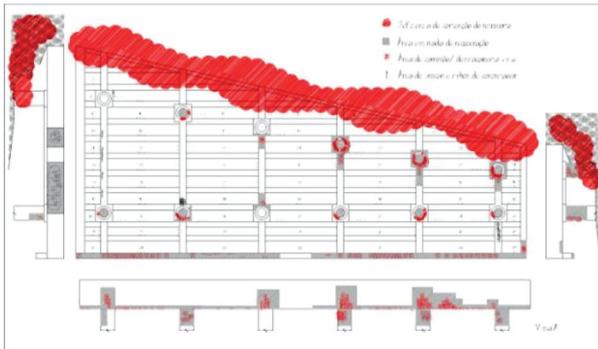
Figura 14 – Área estimada de recuperação.

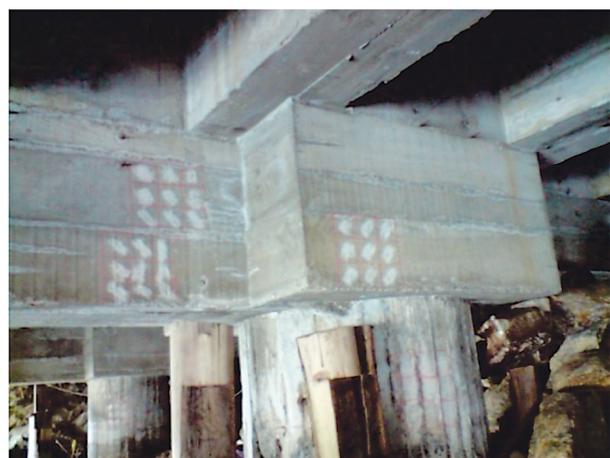
O concreto por ter aproximadamente 30 anos e estar num ambiente, que apesar de agressivo, o manteve em condições de temperatura e umidade constantes durante toda sua vida, propiciou resultados acima da média pré-estabelecida, provando que apesar do concreto estar disgregado e contaminado por cloretos, não houve desagregação do concreto que seria denunciada pela perda da resistência superficial nos locais ensaiados (Figura 17).

Figura 17 – Apesar das patologias levantadas a estrutura, não apresentou indício de desagregação do concreto.

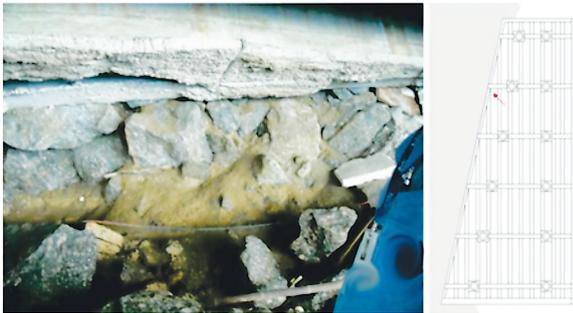
No entanto foi verificado que os blocos de rocha do enrocamento que sustentam o retro porto se deslocaram (Figura 18), criando vazios e acarretando perda de material (Figura 19). Essa situação é potencializada pela alteração da utilização dessa região, que mesmo sendo em fundo de baía, está sujeita ao impacto de ondas com amplitude de 0,50 m a 1,50 m, geradas pelo intenso fluxo de lanchas e rebocadores que transportam peças e funcionários entre as diversas instalações navais e estaleiros.

Figura 18 – Material do retro porto escapando por entre as pedras do enrocamento.

Para contornar essa situação foi empregado um muro de arrimo concretado entre a ultima linha de tubulões e o que restou do enrocamento, sendo o espaço vazio entre muro e o enrocamento preenchido com areia adensada por água. Esse processo evita novos deslizamentos, criando uma proteção definitiva do enrocamento contra o impacto dessas ondas.

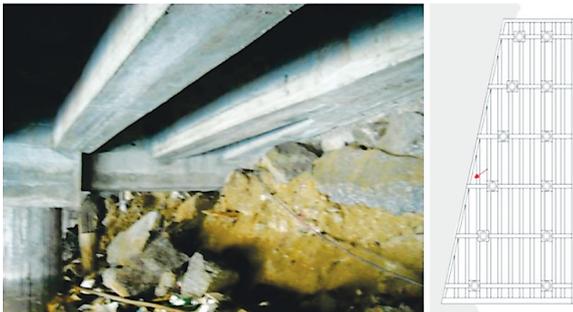
Figura 19 – Avanço de material sob a estrutura.
