# Avaliação da Capacidade Resistente e da Aderência de Elementos da Marquise do Estádio do Maracanã

*Regina Helena Ferreira de Souza<sup>1</sup>  
Maria Elizabeth da Nóbrega Tavares<sup>2</sup>  
Paulo José Barreto Teixeira<sup>3</sup>*

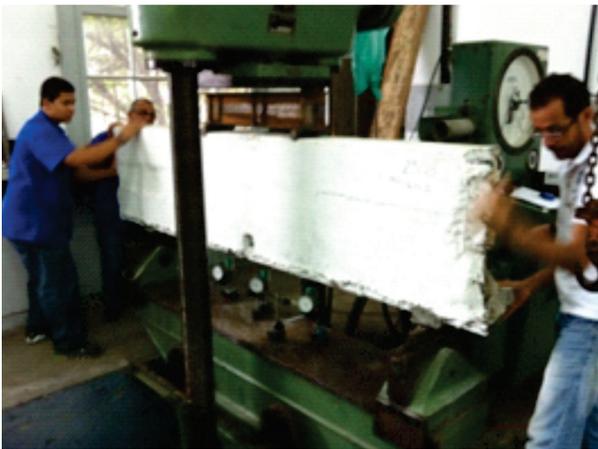
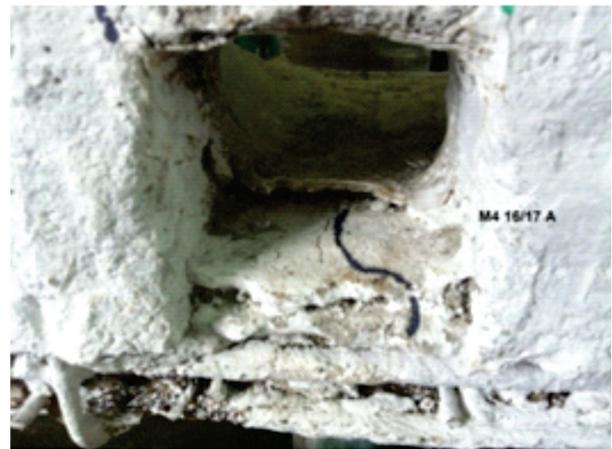
de 2,00 m. O esquema de carregamento consistiu na aplicação de duas cargas concentradas nos terços do vão. Como as superfícies das vigas estavam muito irregulares, foi preciso aplicar uma camada de argamassa resistente nos locais dos apoios e dos pontos de aplicação das cargas. Todas as vigas ensaiadas apresentavam um furo localizado próximo ao meio do vão, como mostra a Figura 1. Esses furos foram feitos em uma das reformas do estádio e destinava-se à drenagem das águas de chuva sobre a marquise. Nos modelos, esses furos localizavam-se próximo ao meio do vão, acima das barras de flexão e, pelo que se verificou nos ensaios, constituíram-se em um ponto frágil.

*Figura 1 – Posicionamento da viga na máquina de ensaio e detalhe do furo na viga.*

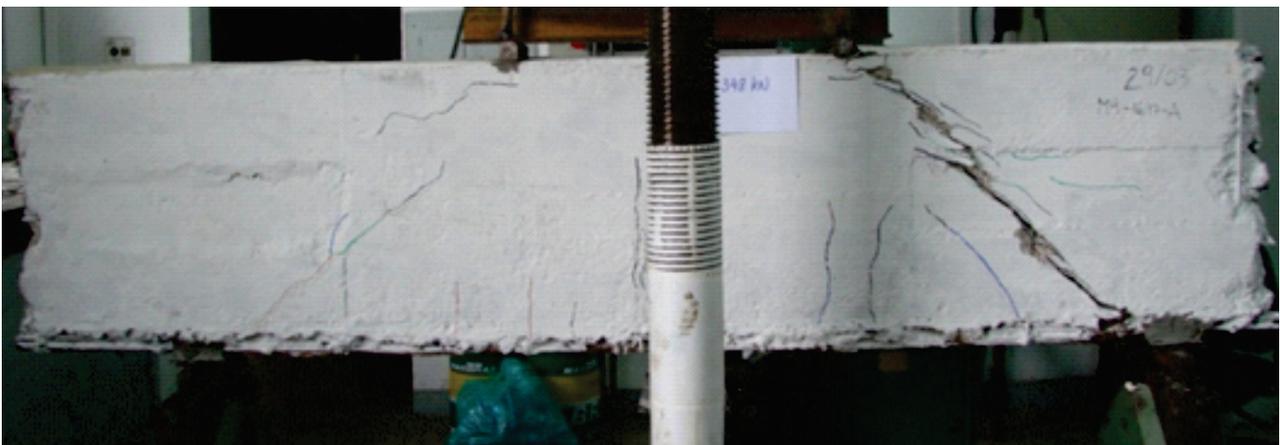
Foram ensaiados oito elementos de viga, sendo que cinco tinham 7 barras na face inferior do meio do vão e três apresentavam 6 barras nessa posição. Dentre as oito vigas ensaiadas, cinco apresentaram ruptura condicionada pela força cortante, com rompimento do concreto da biela comprimida da alma das vigas, esmagamento do concreto junto ao ponto de aplicação das

cargas e dobramento das armaduras longitudinais no apoio. A fissura diagonal que seguiu do apoio ao ponto de aplicação da carga apresentou inclinação de  $45^\circ$  em relação ao eixo horizontal. Esse tipo de ruptura é típico de vigas curtas, como é o caso. A Figura 2 ilustra esse tipo de ruptura.

*Figura 2 – Fissuração de ruptura da viga M4 16/17A.*

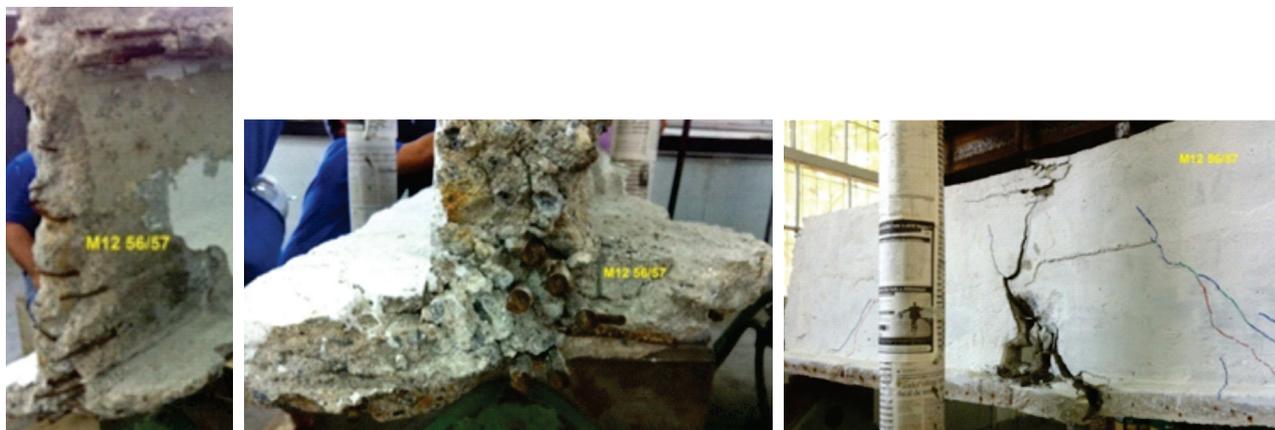
As outras tiveram ruptura por flexão com esmagamento do banzo comprimido, como mostra a Figura 3. As fissuras de flexão no meio do vão subiram até o topo e a fissuração diagonal não foi tão intensa quanto nas demais vigas. Tal fato ocorreu devido à fragilização verificada no furo por fissuração prévia e existência de barra longitudinal de tração rompida.

Figura 3 – Fotos da seção transversal e da fissuração de ruptura da viga M12 56/57.

(\*) ruptura por flexão com esmagamento do banzo comprimido

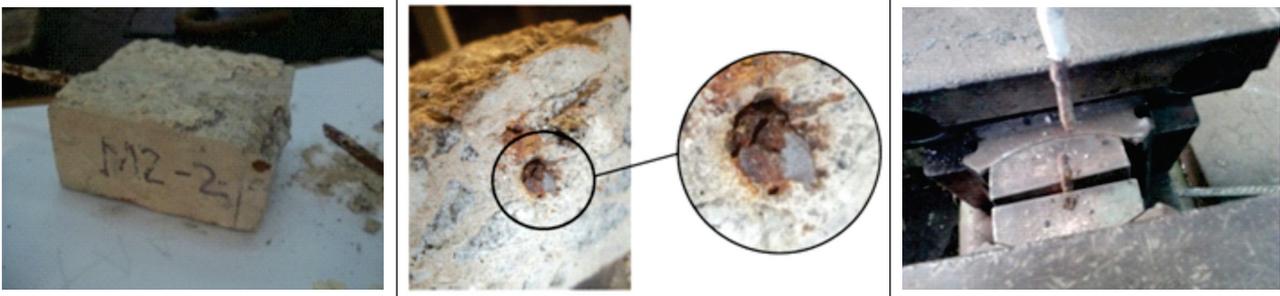
*Figura 4 – Ruptura do aço ao longo da barra ou no interior do modelo.*

Por serem testemunhos extraídos da laje, os modelos apresentavam nenhuma, uma ou duas barras horizontais e alguns modelos ainda apresentavam uma barra adicional vertical. A ruptura dava-se pelo rompimento do aço, como mostram as fotos da Figura 4, por fendilhamento do concreto, como mostram as fotos da Figura 5, por arrancamento da barra, conforme Figura 6, ou por arrancamento da barra seguido de fendilhamento do concreto, conforme Figura 7.

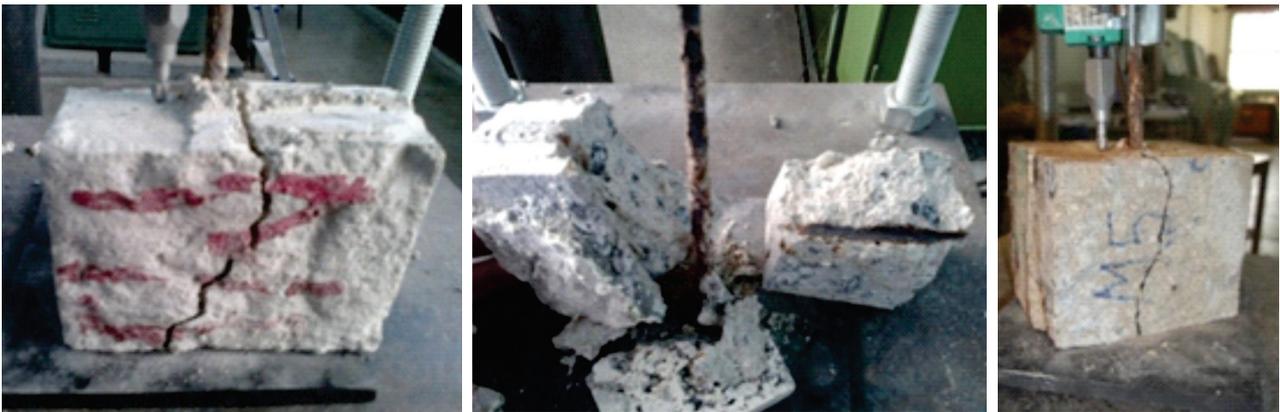
*Figura 5 – Ruptura por fendilhamento do concreto.*

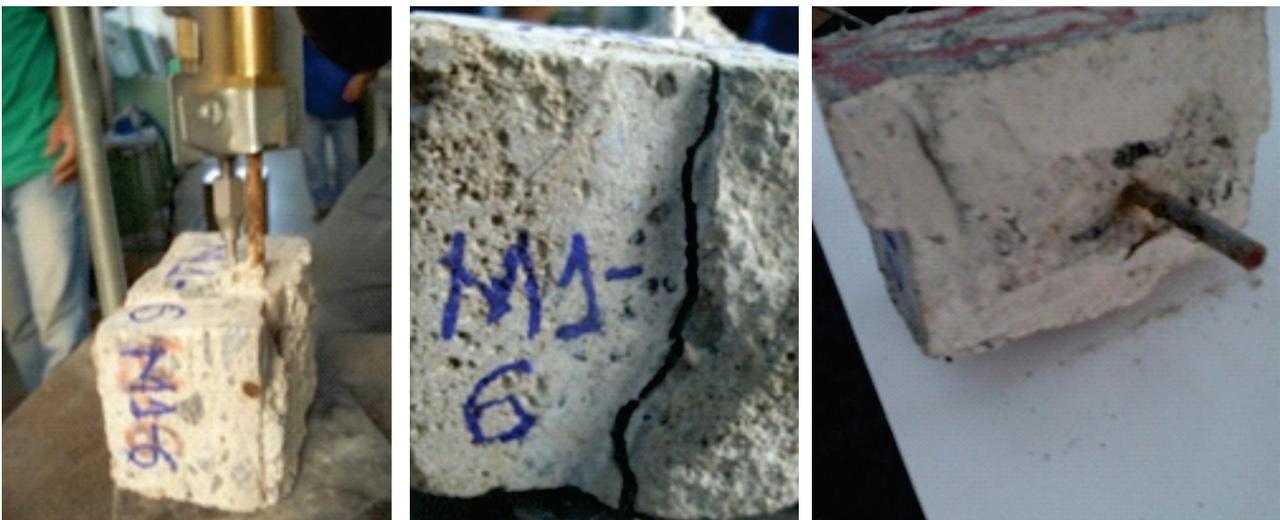
*Figura 6 – Ruptura por arrancamento da barra.*

O confinamento mostrou-se um fator positivo nos modelos que tiveram ruptura do aço, indiferente para os casos de ruptura por arrancamento/fendilhamento e insuficiente para evitar a ruptura do concreto. Todos os modelos que romperam por arrancamento não tinham barras de confinamento.

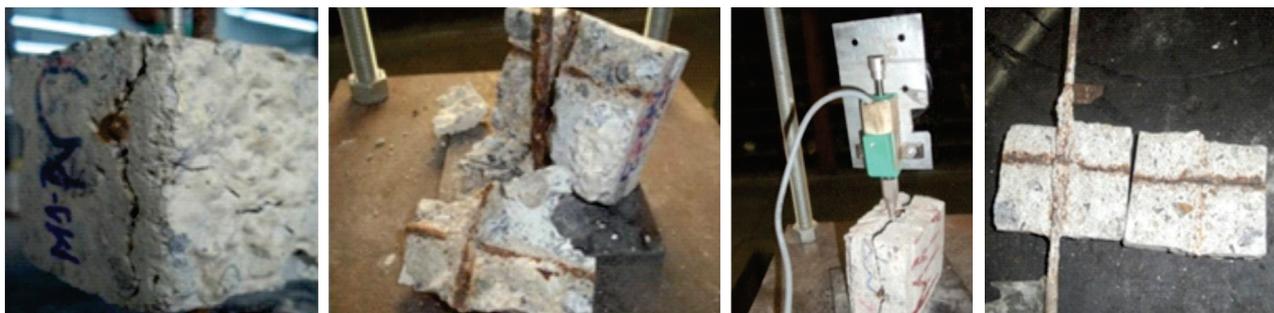
Figura 7 – Ruptura por arrancamento / fendilhamento.
