Estudo e Análise das Patologias da Ponte de Porto Nacional – TO

Palavras-chave: Pontes; Manifestações patológicas; Inspeção.

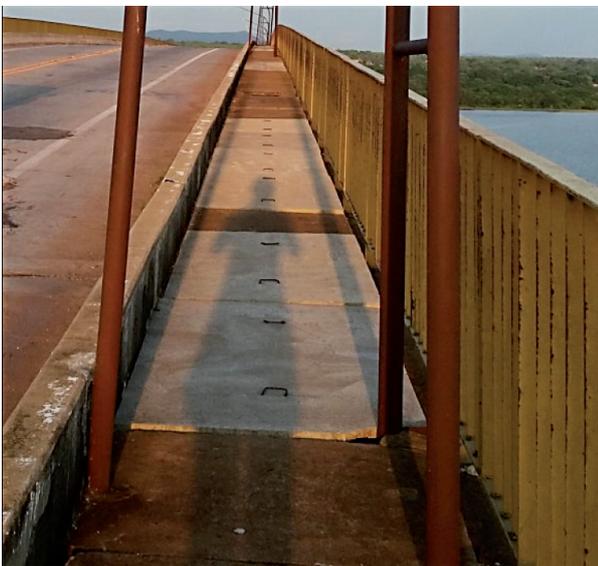
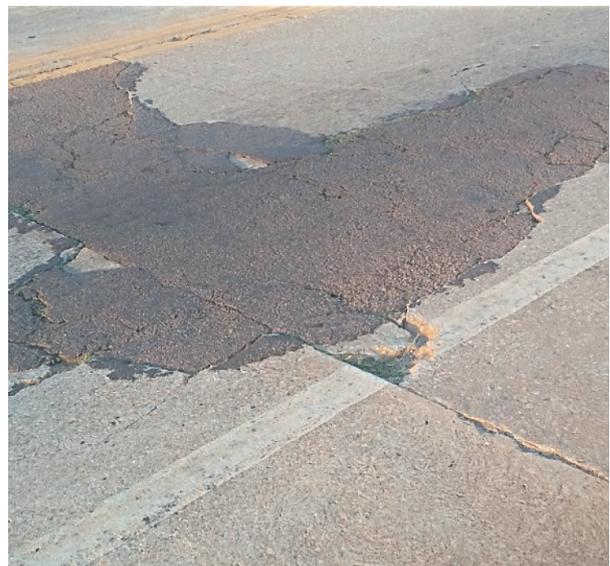
Das medidas preventivas recomendadas pela LSE em 2015 constatou-se a partir de inspeção visual, somente reparos mal executados na pista de rolamento e a recolocação das placas de concreto nos passeios ainda em andamento, conforme Figura 4. Além disso a Superintendência de Operação e Conservação Rodoviária tem atuado no controle de peso, no entanto não há nenhum dispositivo ou sinalização que auxiliam na limitação da velocidade dos veículos.

Figura 4 – a) Recolocação das placas de concreto nos passeios; b) reparos na pista de rolamento.

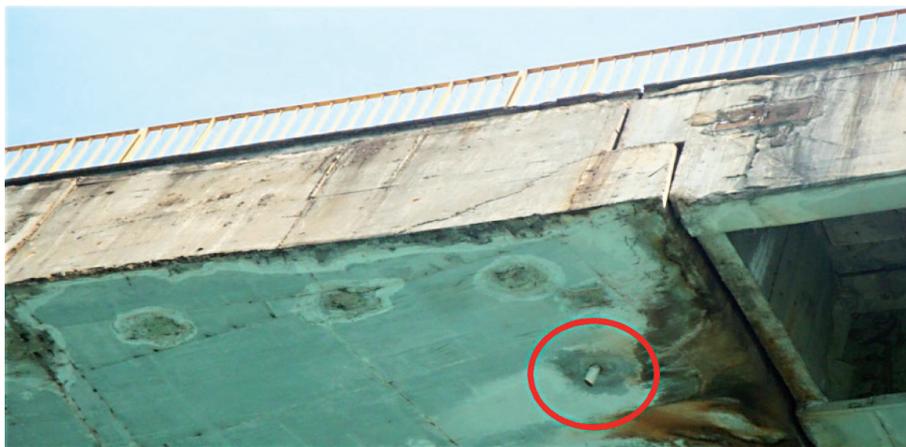
Figura 5 – Manchas de infiltração provenientes do mau funcionamento do sistema de drenagem.

Na Figura 5 pode-se observar a existência de infiltração, que são identificadas através de manchas escuras na parte inferior do tabuleiro e balanço do pilar, provavelmente advinda do entupimento das tubulações de drenagens, que consequentemente pode ter gerado o surgimento de eflorescência no concreto.

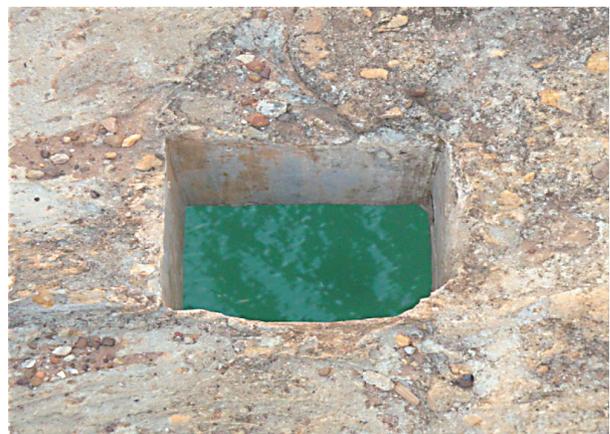
Na Figura 6 observa-se que no passeio há cortes na parte estrutural da ponte, cuja finalidade é a drenagem da água pluvial. Supostamente essas intervenções não foram previstas em projeto, ocasionando a redução da capacidade resistente do elemento estrutural.

Figura 6 – Cortes no passeio para drenagem pluvial.

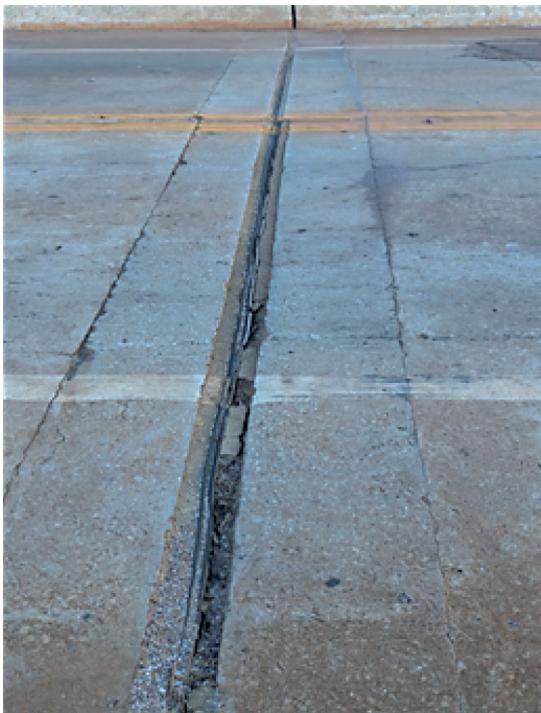
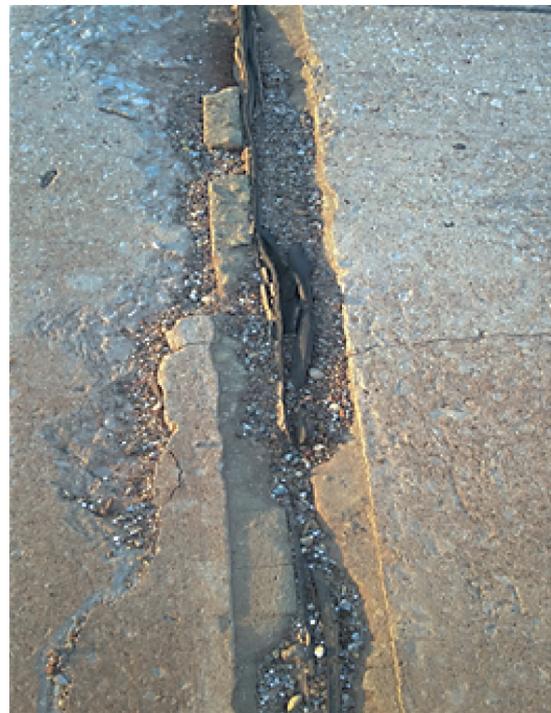
Na Figura 7, pode-se constatar que as juntas da ponte em estudo encontram-se desgastadas, ineficazes e com acúmulo de detritos, provenientes da falta de manutenção.

Figura 7 – Juntas de dilatação em péssimo estado de conservação.

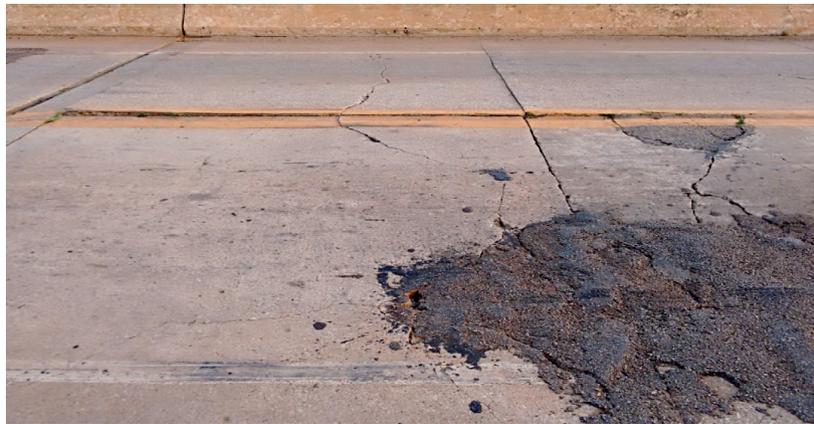
Na Figura 8, podemos observar que a pista de rolamento do objeto em estudo encontra-se em péssimo estado de conservação, apresentando desgaste e trincas em todo o seu comprimento, desnível das placas de concreto, além de possuir reparos mal executados, o que ocasiona desconforto ao tráfego dos usuários.

Figura 8 – Irregularidades na pista de rolamento.

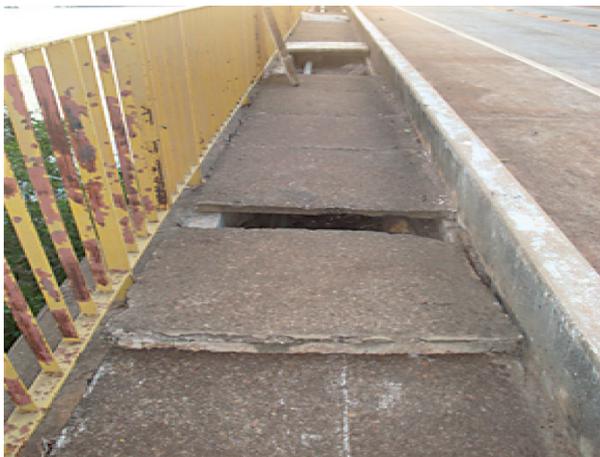
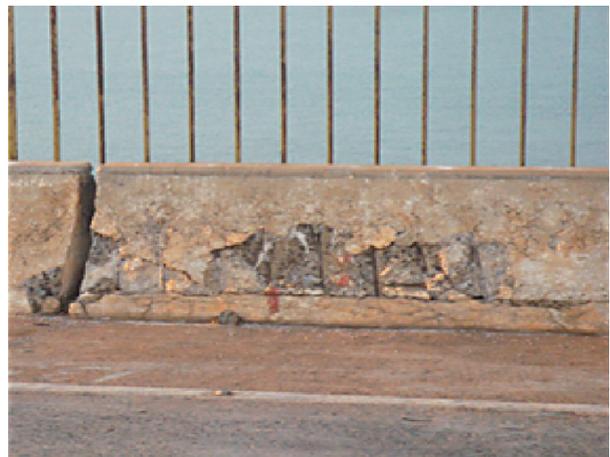
Na ponte em estudo, os dispositivos de segurança e o passeio encontram-se em péssimo estado de conservação, sendo visível a corrosão das grades metálicas que compõem os guarda-corpos; segregação e deslocamento do concreto dos guarda-rodas, no qual em muitos pontos há a exposição de sua armadura, o que pode acarretar sérios problemas de corrosão das mesmas e; deslocamento e deterioração das placas de concreto dos passeios, conforme demonstrado na Figura 9.

Figura 9 – a) Ausência das placas de concreto no passeio e corrosão dos guarda-corpos; b) exposição das armaduras presente no guarda-rodas.

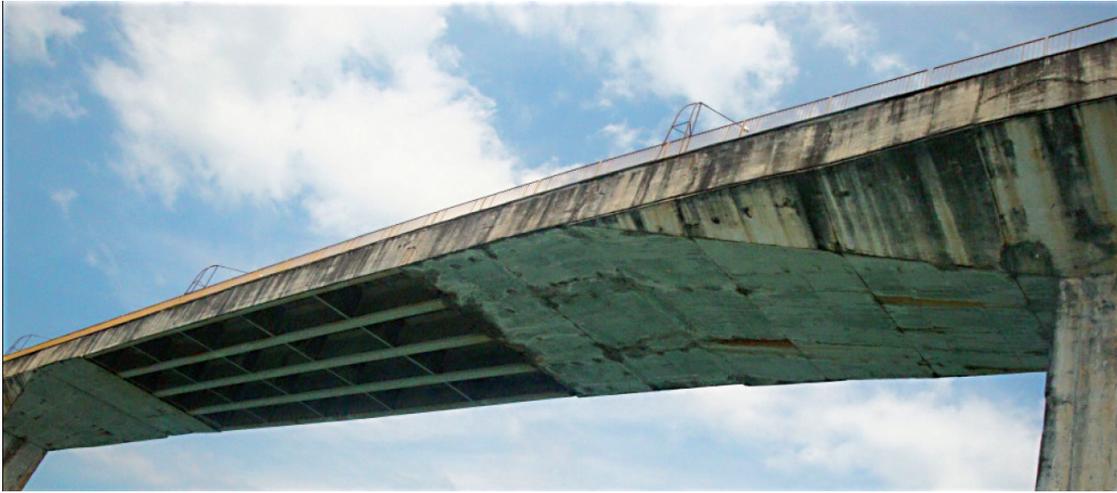
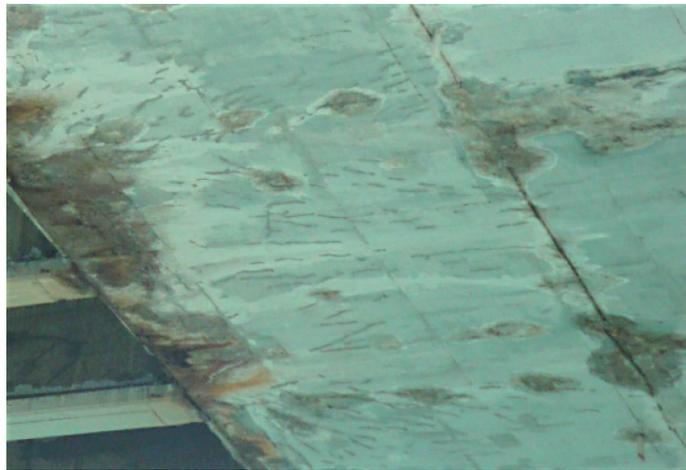
Na Figura 10 notam-se manchas no concreto advindas de possíveis infiltrações ocasionadas pelo acúmulo de água no tabuleiro com formação de eflorescências e marcas características de corrosão nas armaduras.

Figura 10 – a) Patologias presentes nas vigas; b) detalhe das marcas de eflorescência.

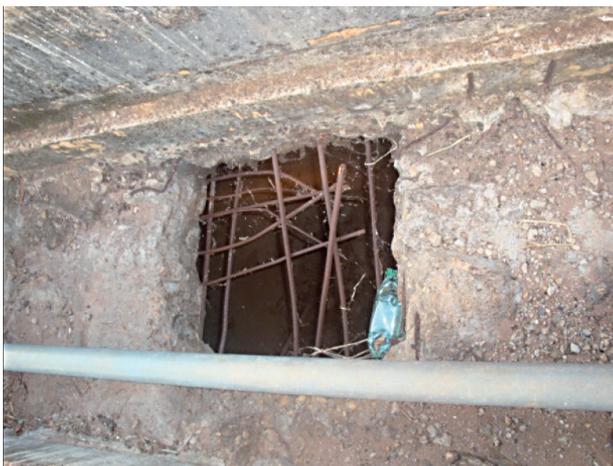
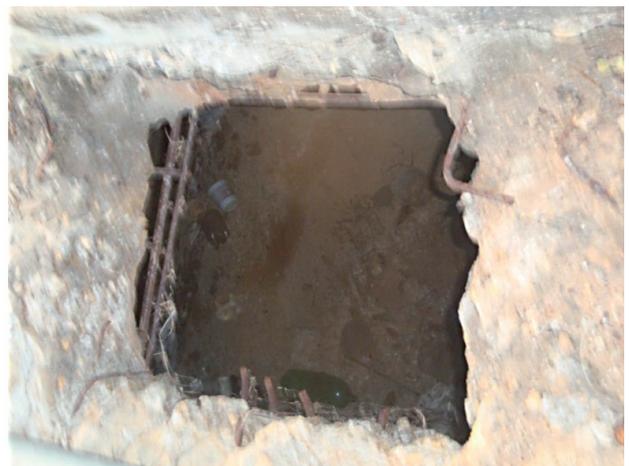
Na Figura 11 pode-se observar cortes nas vigas tipo caixa ocasionando o acúmulo de detritos e água da chuva.

Figura 11 – Cortes nas vigas.

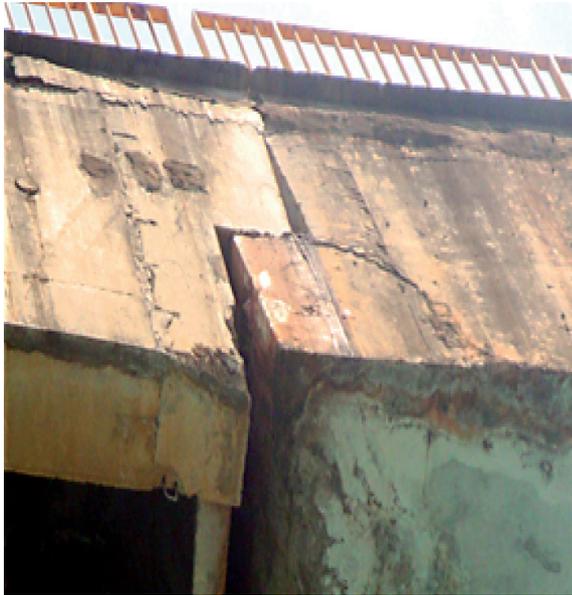
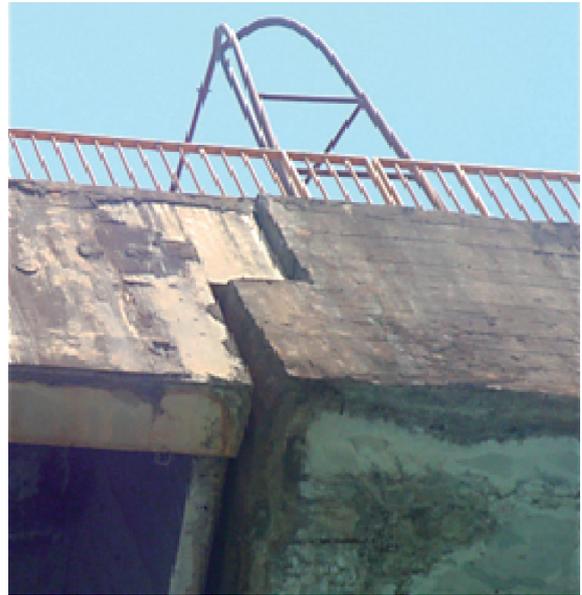
Na Figura 13 pode-se verificar fissuras e deslocamentos nas extremidades dos apoios isostáticos, sendo que os aparelhos de apoio utilizados já não desempenham a função para qual foram instalados. O esquema da Figura 12 ilustra um apoio isostático com o uso do neoprene e como as fissuras se manifestam.

Figura 13 – Deslocamento e fissuras nos encontros das vigas isostáticas.

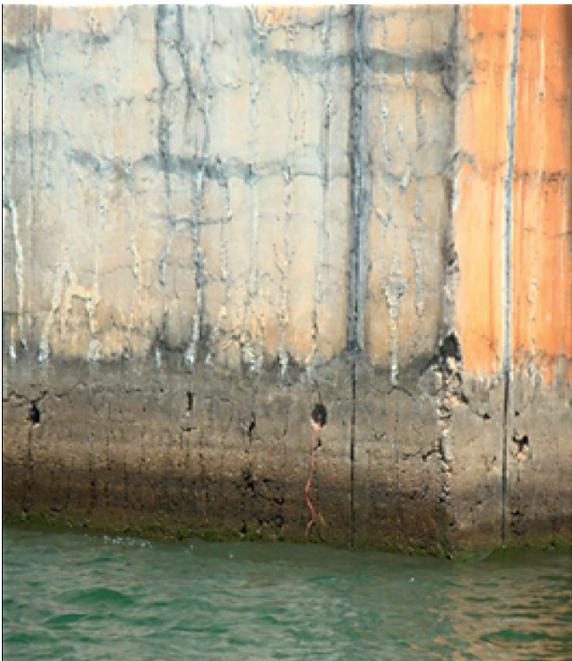
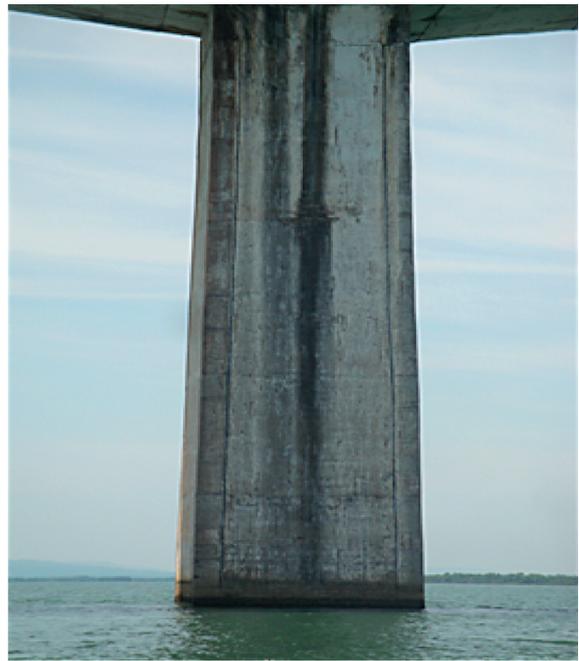
Figura 14 – a) Patologias presentes nos pilares; b) detalhe das marcas de infiltração.

Os elementos estruturais da mesoestrutura do objeto em estudo são compostos por pilares vazados, sendo estes constituídos por quatro pilares posicionados nas extremidades e a seção vedada com painéis de concreto armado. Os principais danos observados nos pilares na vistoria realizada foram o aparecimento de fissuras, armaduras expostas, eflorescência, degradação do concreto, conforme mostrado na Figura 14.

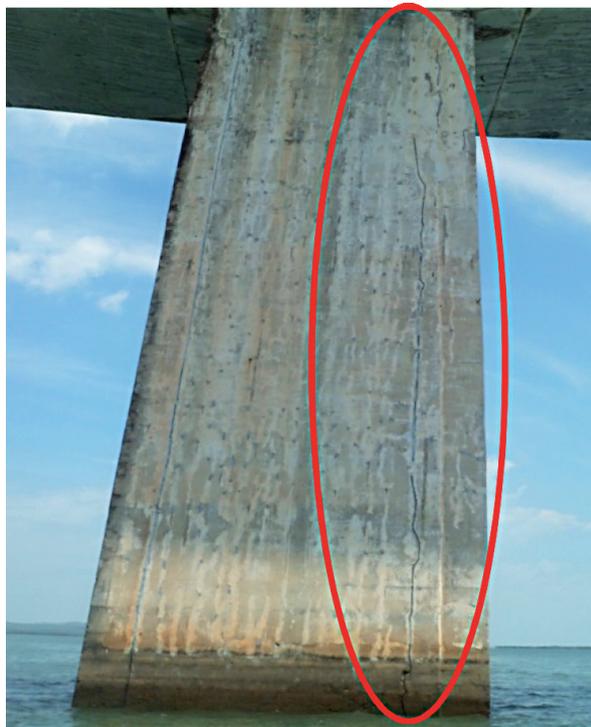
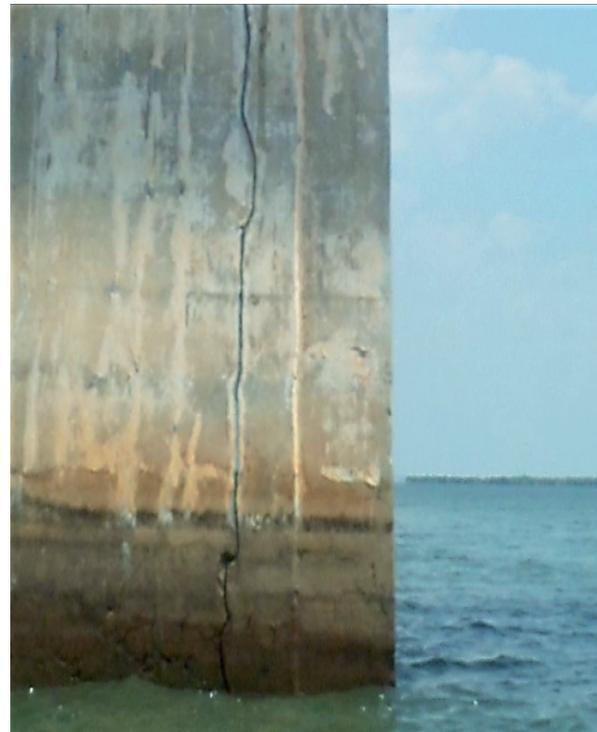
Figura 115 – a) Fissuras e deformação nas juntas de dilatação dos pilares; b) detalhe das fissuras e deformações das juntas de dilatação dos pilares.

Na Figura 15 pode ser observado fissuras e desalinhamentos das juntas de dilatação, o que possivelmente pode indicar que a estrutura da ponte está sofrendo deformações excessivas.
