Recuperação da Estrutura Centenária da Ponte dos Ingleses na Orla de Fortaleza

Resumo

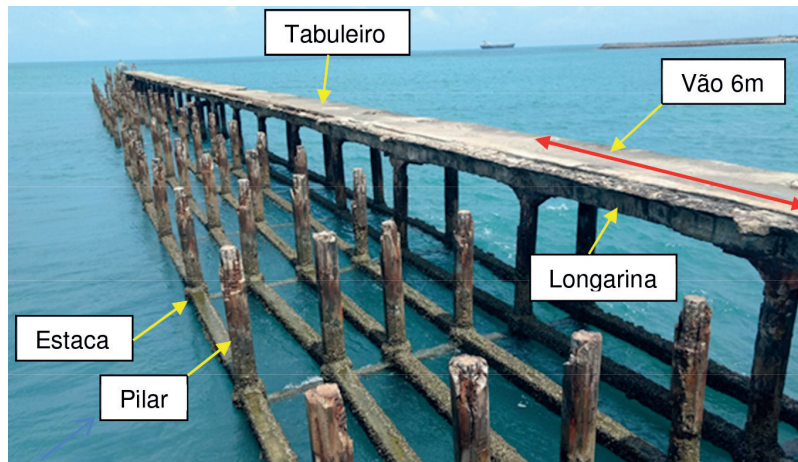
Figura 1 – Foto recente da parte não concluída e desgastada da estrutura original da ponte.

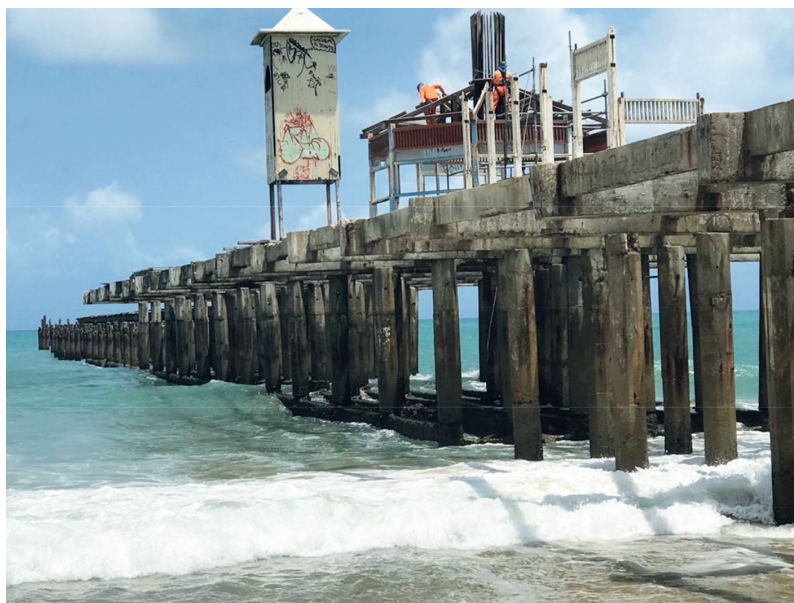
Figura 4 – Foto da Ponte dos Ingleses em 2021

destruição quase total do tabuleiro de madeira devido à ação vertical debaixo para cima, “uplift action”, de onda excepcional na maré de sizígia. No ano de 2021 a prefeitura de Fortaleza e o governo do estado resolvem fazer uma segunda revitalização da obra baseada em projeto dos arquitetos Delberg Ponce de Leon e Fausto Nilo que previram um aumento de um metro na largura do tabuleiro para implantação de pavilhões de apoio turístico.

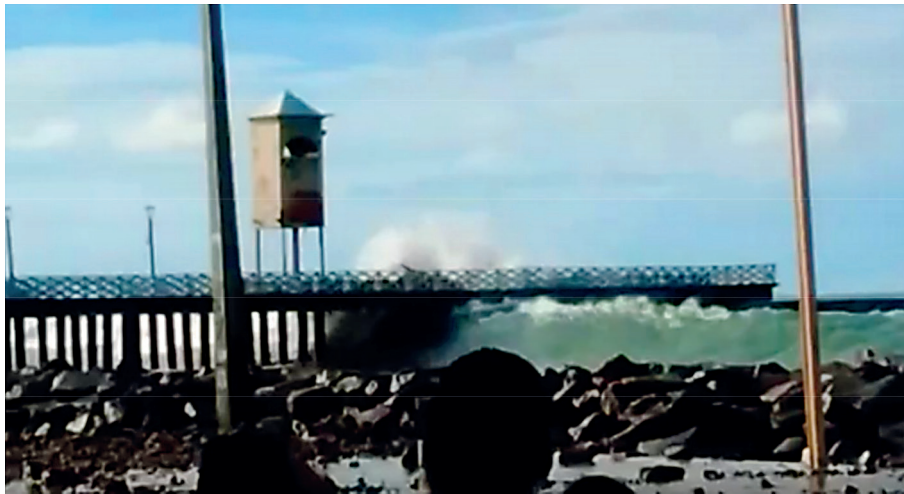
Figura 8 – Flagrante da propagação da onda gigante registrada em 02/03/2018.

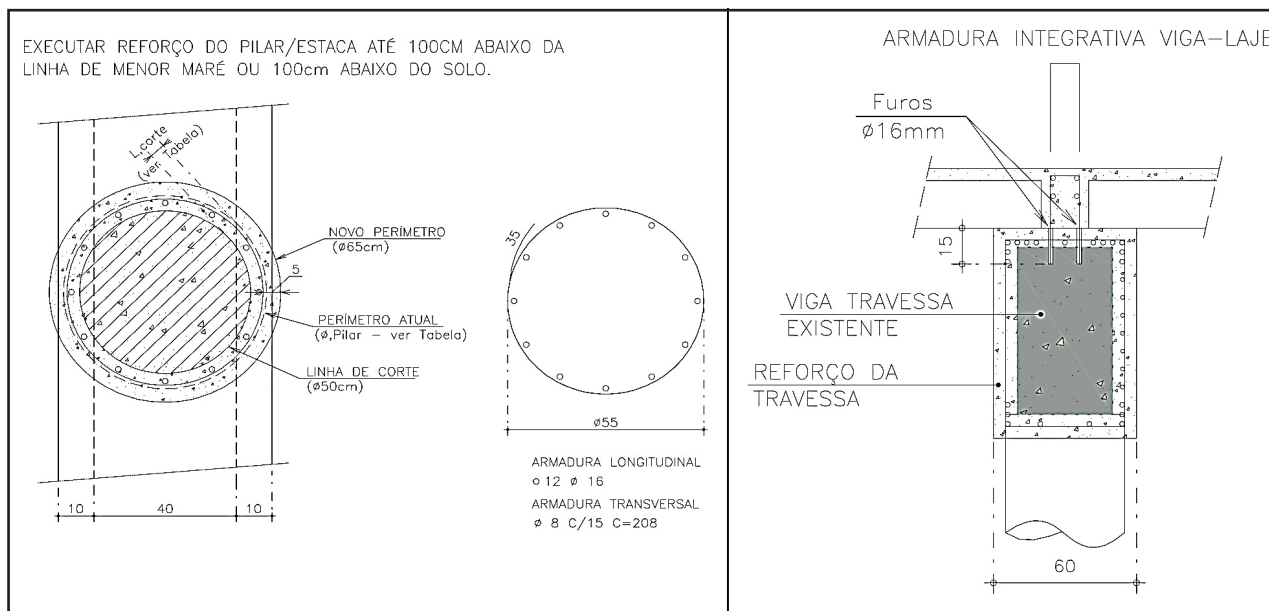
Figura 11 – Detalhes do encamisamento e reforço de pilares e vigas travessas.

- seção comprometida deverão ser substituídas.
 - Fazer limpeza de armaduras expostas com jato de areia/água complementadas por escova de aço.
 - Aplicar inibidor de corrosão nas armaduras expostas e limpas.
- b) Preparo e Execução do Reforço**
- Escarificação de toda a área de elemento com a retirada de uma capa de aproximadamente 10 mm deixando o agregado exposto.
 - Posicionar formas e armaduras.

- Limpar com jato de água a superfície do concreto velho (Figura 11).
- Instalar proteção catódica através de pastilhas de sacrifício.
- Aplicar adesivo estrutural para garantir a aderência entre concreto velho e o novo.
- Fazer a concretagem do reforço.

O reforço e a recuperação dos pilares se estenderam até 1,00 m abaixo da linha de menor maré ou 1,0 m abaixo do solo, o que ocorrer primeiro. O objetivo foi o de cobrir a área mais vulnerável de des-

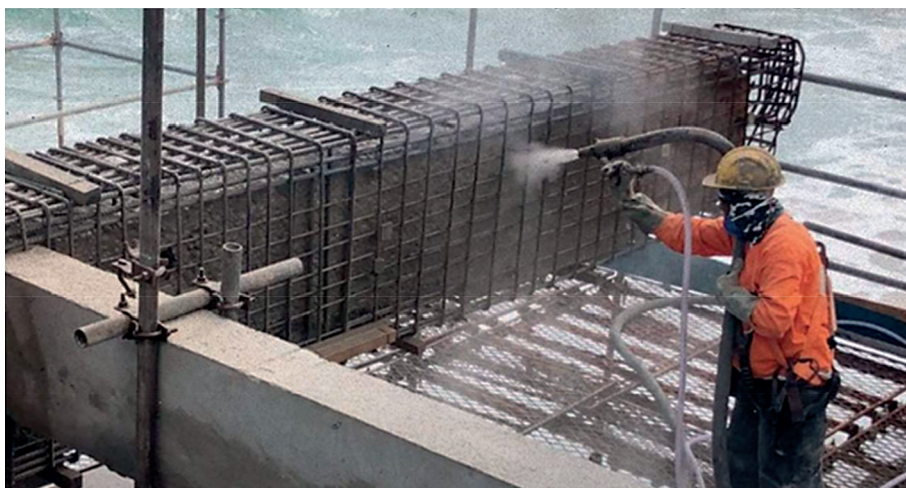
Figura 12 – Limpeza do substrato com jato de água sob pressão.
