# Danos e Acidentes Estruturais Causados pela Erosão e pelas Cheias nas Fundações e nos Aterros de Acesso de Pontes Rodoviárias

*José Afonso Pereira Vítório<sup>1</sup>*

## Resumo

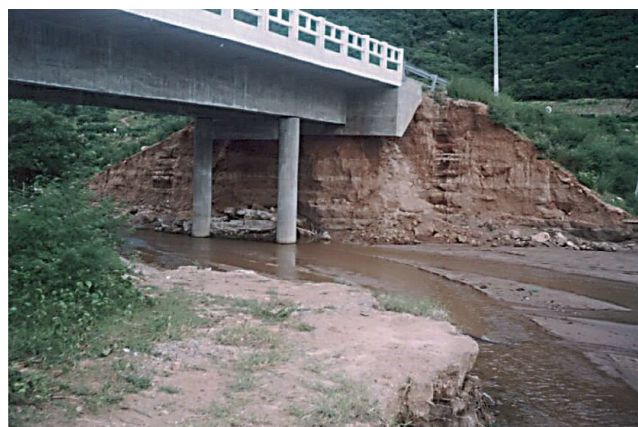
das pontes sem encontros (com as extremidades em balanços), cujos aterros de acesso são ainda mais vulneráveis pela deficiência da compactação do maciço e fragilidade dos taludes, muitas vezes construídos dentro da calha do rio. As saias dos aterros sofrem erosões ao longo do tempo e são geralmente destruídas durante grandes precipitações e cheias. Outro fator que contribui para o surgimento de danos é a deformação dos balanços do tabuleiro sobre o maciço, ocasionando vibrações e infiltrações no corpo do aterro.

**Figura 4** – Destruição causada pela erosão nas saias do aterro de acesso de uma ponte (Fonte: VITÓRIO, 2015).

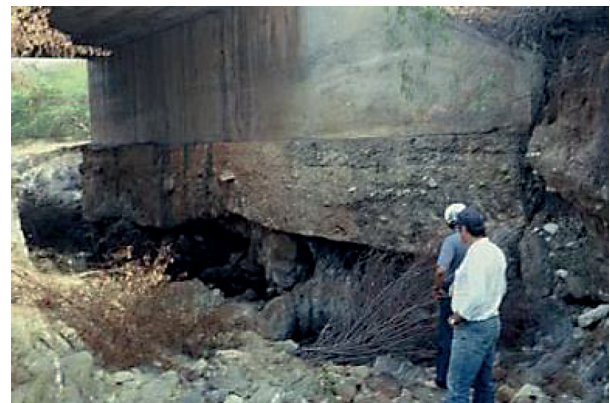
Esse caso refere-se a uma ponte que quase sofreu colapso estrutural por causa de uma grande erosão do solo pedregulhoso sob a fundação de um dos encontros, conforme mostra a Figura 6. Por se tratar de uma rodovia do interior com pouco fluxo de veículos, o problema permaneceu despercebido durante anos até ser descoberto e ser solucionado com a realização de estudos geotécnicos e hidrológicos que determinaram o reforço da fundação do encontro, a regularização do leito do rio e o restabelecimento da seção de vazão sob a ponte.

Figura 6 – Grande erosão na fundação do encontro (Fonte: VITÓRIO, 2007).

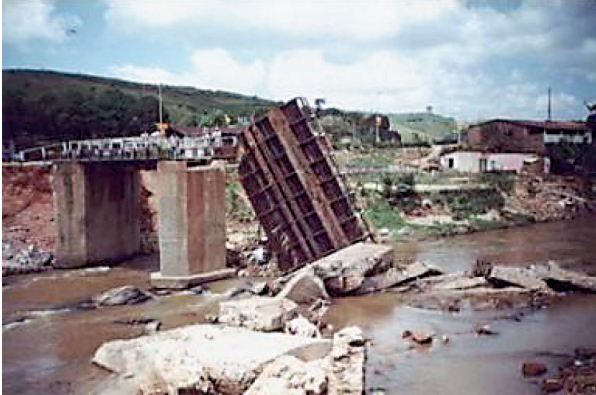
Essa ponte, cujo sistema estrutural era constituído por tabuleiro metálico com vãos isostáticos apoiados sobre pilares-parede de concreto, tinha fundações superficiais e 30 anos de construída quando sofreu a ação de uma grande cheia. A pressão dinâmica causada pela força de arrasto provocou esforços de

grande magnitude nos pilares e o solapamento das sapatas, causando o colapso da obra que foi demolida e substituída pelo fato de não ter mais condições de ser recuperada e reforçada. Um fator que contribuiu de forma determinante para o grande poder de devastação da cheia sobre a estrutura da ponte foi o estrangulamento da seção de vazão pela grande quantidade de pilares no leito do rio. Na Figura 7 está ilustrado o que restou da ponte após o colapso.

*Figura 7 – O que restou da ponte após a ruptura estrutural (Fonte: VITÓRIO, 2007).*

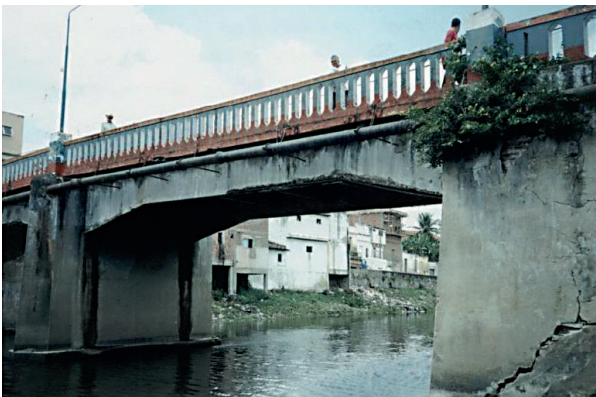
Esse acidente estrutural era bem previsível pelo fato de a ponte com 30 m de comprimento, dividido em dois vãos de 15 m, já apresentar sinais evidentes de deslocamentos causados por recalque em um dos encontros. Durante a ocorrência de uma cheia em 2000 a obra, na ocasião com 60 anos de construída, entrou em colapso pelo solapamento das fundações do encontro avariado, causando grandes transtornos ao tráfego por se tratar de um dos principais acessos ao centro da cidade.

*Figura 8 – Situação geral da ponte com grandes danos em um dos encontros (Fonte: VITÓRIO, 2007).*

A Figura 8 mostra a ponte em péssimo estado de conservação e com grandes danos em um dos encontros. Na Figura 9 a ponte já sofreu colapso estrutural no vão apoiado no encontro danificado, cuja fundação solapou durante a cheia. As condições da ponte após o colapso não permitiram a sua recuperação e por isso foi substituída por uma obra nova.

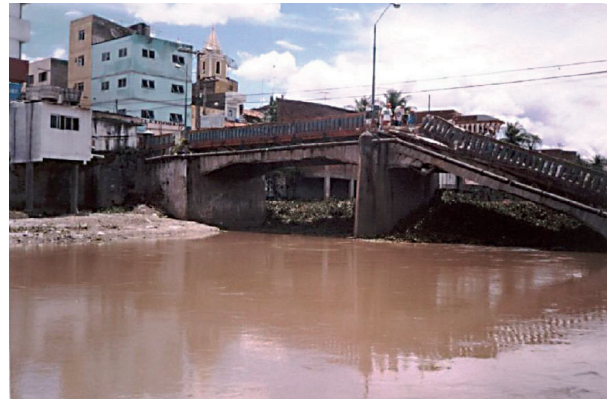
*Figura 9 – Desabamento do vão apoiado no encontro danificado (Fonte: VITÓRIO, 2007).*

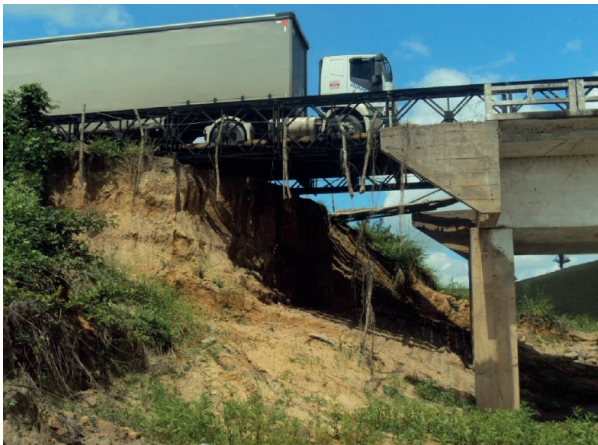
Trata-se de uma ponte sem encontros que teve os dois aterros de acesso completamente destruídos durante uma cheia do rio Una que atingiu os taludes, totalmente desprovidos de proteção e de drenagem. A ruptura dos aterros causou a interdição do tráfego, que só foi restabelecido após a colocação de pontes provisórias pelo exército, como mostram as Figuras 10 e 11. Posteriormente, os aterros foram reconstruídos de acordo com os procedimentos técnicos adequados para obras de terra mas a ponte continuou vulnerável pelo fato de o projeto original ter sido concebido com o uso de uma tipologia inadequada, no que se refere à proteção das extremidades.

**Figura 10** – Aterro destruído e ponte provisória em um lado da ponte (Fonte: VITÓRIO, 2015).

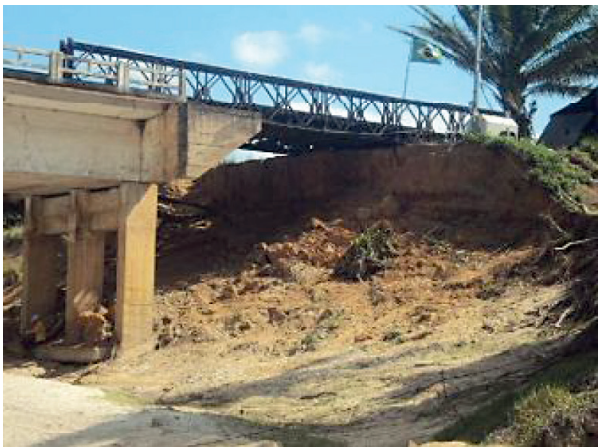
**Figura 11** – Aterro destruído e ponte provisória no outro lado da ponte (Fonte: VITÓRIO, 2015).

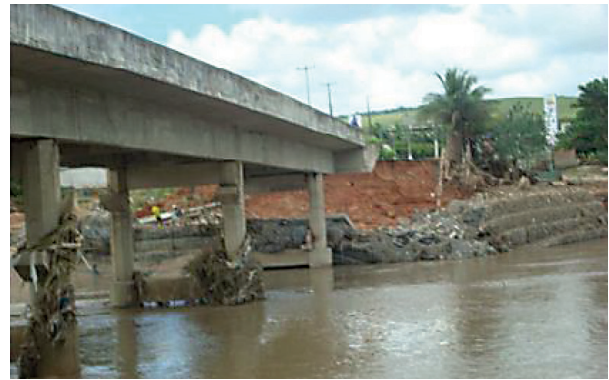
Uma análise do acidente indicou que o comprimento da ponte era insuficiente e que havia estrangulamento da calha do rio, pois os aterros, protegidos por gabiões, ocupavam 45 m dentro do canal, de modo que a ponte deveria ter sido construída com um comprimento mínimo de 135 m. Outro fator que contribuiu para o aumento da intensidade da pressão dinâmica da água foi a grande quantidade de pilares obstruindo a seção de vazão da ponte.

Na Figura 12 pode ser observada a destruição de um dos aterros e a retenção de material sólido pelos pilares. A Figura 13 mostra uma vista aérea da ponte após a destruição dos aterros de acesso.

**Figura 12** – Destruição dos aterros e retenção de material sólido nos pilares (Fonte: VITÓRIO, 2015).

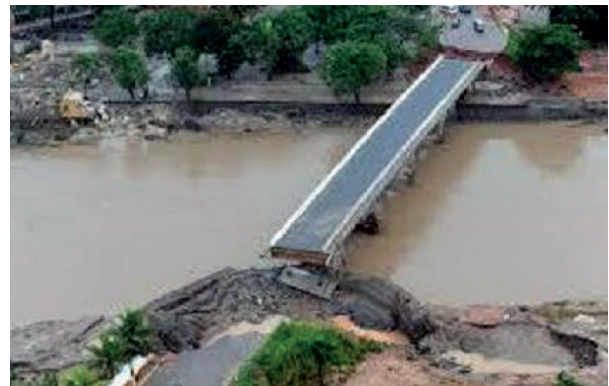
Trata-se de uma ponte com 90 m de extensão e extremidades em balanço. Durante uma cheia em 2010 os dois aterros de acesso foram totalmente destruídos.

**Figura 13** – Vista aérea do acidente (Fonte: G1, 2010).

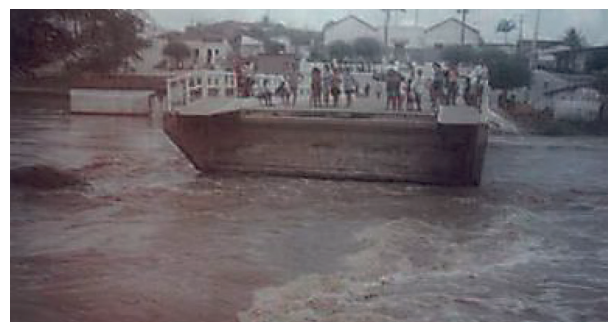
Essa ponte com extremidades em balanços teve os dois aterros destruídos durante uma cheia do Rio Ipojuca, interrompendo totalmente o acesso à cidade. O acidente mostrou que a obra tinha comprimento insuficiente e foi projetada com os aterros dentro da calha do rio. Também ficou evidente a grande vulnerabilidade das pontes com extremidades em balanços, conforme a Figura 14, a qual mostra o avanço da correnteza pelas cabeceiras.

**Figura 14** – Destruição total dos aterros de acesso durante uma cheia (Fonte: VITÓRIO, 2007).
