# Avaliação da Integridade Estrutural de Fundações Metálicas de Linhas de Transmissão Devido à Corrosão

Giovani Eduardo Braga<sup>1</sup>

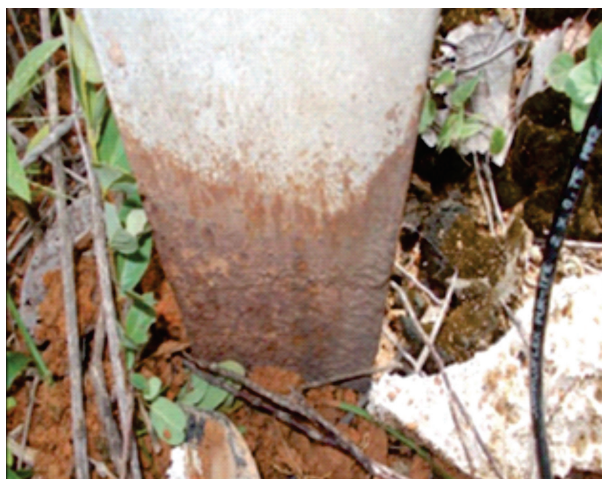
**Figura 4** – Ocorrência de corrosão por aeração diferencial observado em um montante de uma das torres inspecionadas em dezembro de 2012.

Algumas estruturas apresentaram estágio avançado de corrosão, com diferença de corrosão entre o montante e a grelha. Isto é um indicativo que há a incidência do mecanismo de corrosão por aeração diferencial, que é comum quando há mudança de meio envolvendo o metal, no caso é aéreo para enterrado.

As técnicas não intrusivas adotadas não foram capazes de detectar a corrosão por aeração diferencial, que provoca a corrosão na região de afloramento das estruturas, nos chamados montantes.

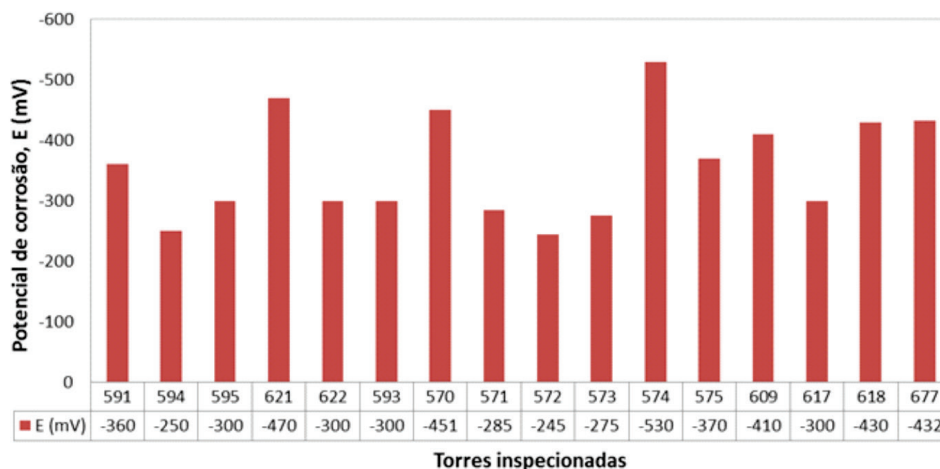
**Figura 6** – Medidas de potencial de corrosão médio das quatro pernas das torres de transmissão realizadas na inspeção de dezembro de 2012.

Os resultados de potenciais de corrosão das torres inspecionadas estão apresentados na Figura 6.

Pelos critérios adotados em procedimentos internos da CEMIG (CEMIG, 2007) todas as estruturas inspecionadas apresentam potenciais de corrosão

indicativos da necessidade de intervenção, ou seja, com valores  $>-800\text{mV}$ . A grande maioria das estruturas encontram-se em estágios mais críticos de corrosão com potenciais  $>-400\text{mV}$ .

As duas técnicas, resistência de polarização e potencial de corrosão, apresentaram discrepância de interpretação dos resultados. Pelos critérios da Cemig (Passos et al, 2000), as medições de potencial teriam a seguinte interpretação, na maioria dos casos:

- aplicação de proteção catódica;
- efetuar inspeção visual e fazer a recuperação;
- perda da camada de zinco e grau/nível de corrosão médio a intenso.

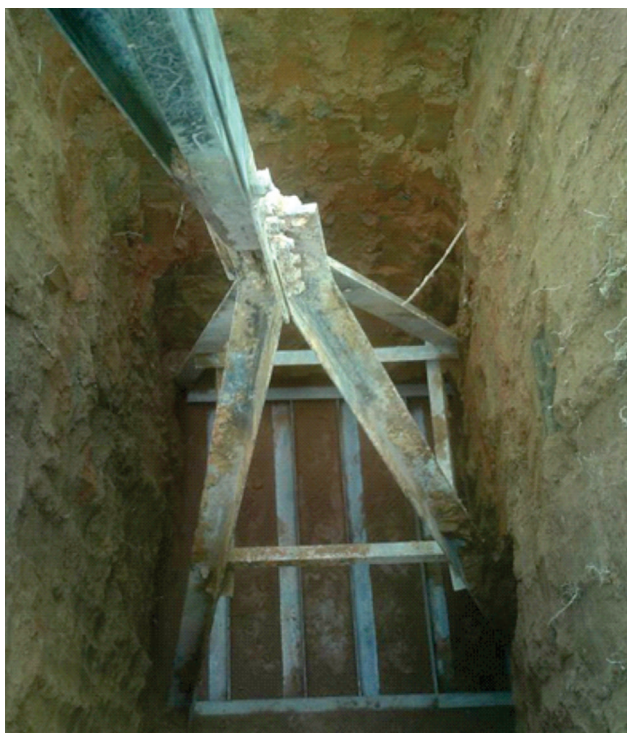
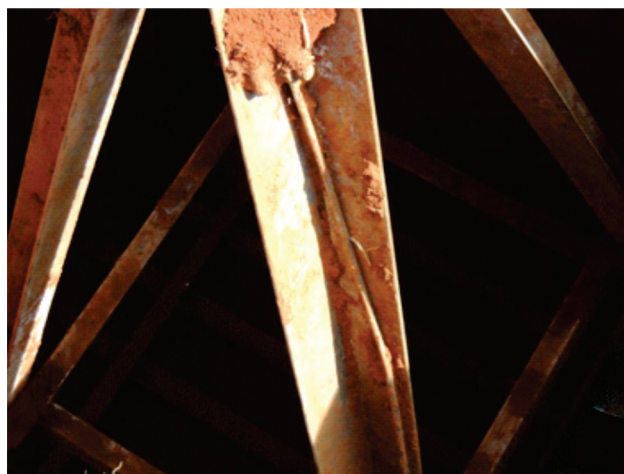
**Figura 7** – Fotos de algumas fundações inspecionadas na LT Barbacena 2–Conselheiro Lafaiete 1.

(TRABANELLI *et al.*, 1972), com exceção de alguns parâmetros. Os resultados das inspeções visuais indicam uma baixa taxa de corrosão com apenas perda parcial do galvanizado, mesmo após mais de 30 anos de instalação das fundações (Figura 7). Mesmo não tendo sido medido todos os parâmetros, o solo foi classificado como *ligeiramente corrosivo*, mostrando convergência dos resultados.

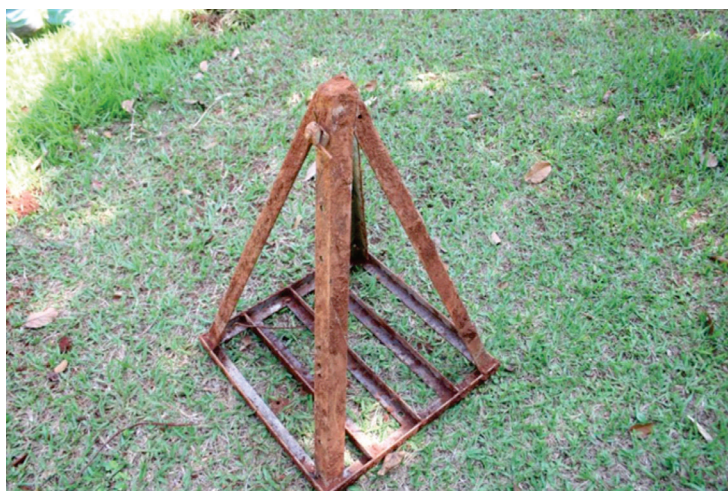
**Figura 8** – Detalhes dos cupons de grelha em escala reduzida.

Outra experiência que está sendo realizada e que já apresenta alguns resultados é com cupons de grelhas em escala reduzida. Foram enterradas duas grelhas em escala no mesmo local (SE Barreiro – Belo Horizonte/MG) a cerca de 3m de distância uma da outra, sendo uma com corrosão inicial da camada de zinco e a outra como de fábrica (nova). Apesar dos perfis utilizados não serem de fundações em grelha, onde a espessura da camada de zinco é normalmente maior, tentou-se reproduzir nestes cupons a geometria de uma grelha de LT, inclusive colocando o fio de aterramento (contrapeso). A Figura 8 mostra detalhes destes cupons.

1. Medição da massa inicial (em 2000) e depois de 13 anos (2013)
2. Medição do potencial de corrosão em três pontos diferentes do cupom (ver Figura 8) no momento inicial
3. Medição da resistividade no momento inicial (em 2000)
4. Medições médias das espessuras.

- na grelha mais corroída, o potencial de corrosão ficou em torno de  $-0,264\text{V}$ , enquanto na grelha menos corroída o potencial ficou em  $-0,57\text{V}$ ;
- a variação do ponto onde foi colocada a semi-célula (meia-célula) não alterou significativamente os resultados, exceto quando a proteção catódica estava ligada;
- o fato do contrapeso (aterramento) estar conectado ou não alterou significativamente os resultados, exceto quando a proteção catódica estava ligada;
- o medição do potencial de corrosão em pontos diferentes do cupom não alterou em nada o resultado da medição;
- as grelhas tiveram perda de massa de  $0,5\text{kg}$  (grelha nova) e  $1,4\text{kg}$  (grelha velha), o que equivale a perda de massa de  $2\%$  e  $5,9\%$ , respectivamente, condizente com as perdas de espessura dos perfis medidos;

V1, V2 e V3 são pontos de medição do potencial de corrosão

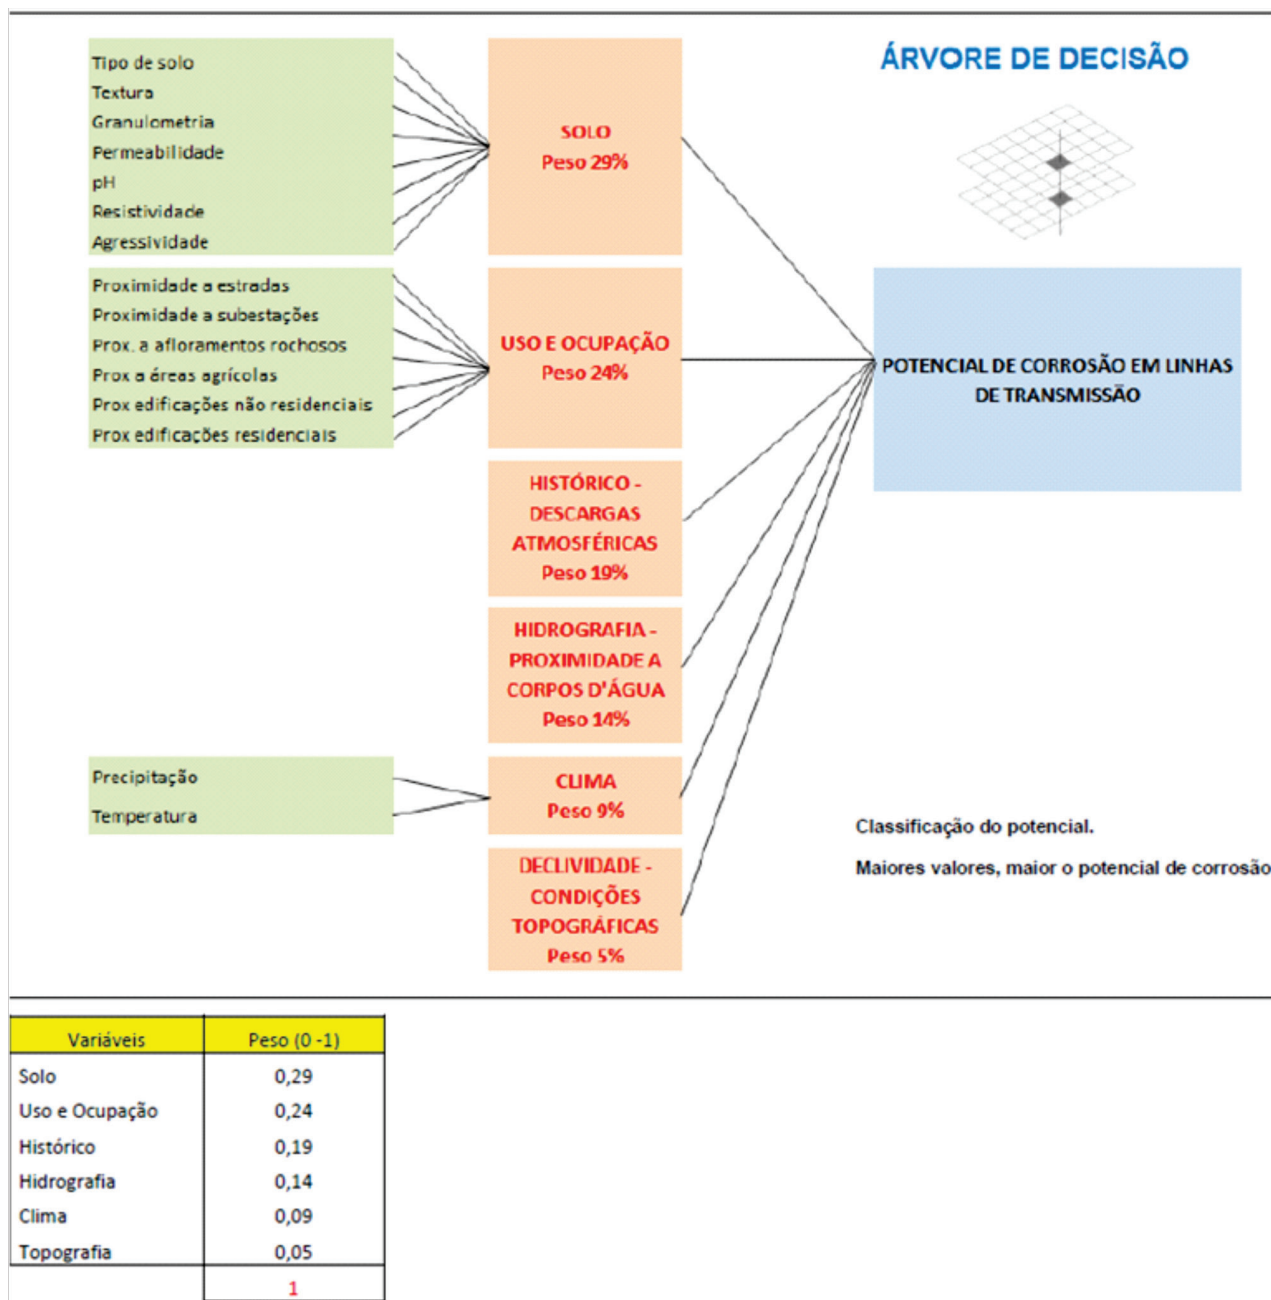
Figura 9 – Árvore de decisão com as variáveis, agrupamento, pesos, etc.

Delphi, onde foram consultados especialistas, engenheiro, técnicos de campo e pesquisadores, das mais variadas áreas e ramos do conhecimento científico. Os especialistas foram consultados para indicar quais eram as variáveis que mais interferem do fenômeno, para mais ou para menos, e o peso (ponderação) para chegar ao mapa síntese final com a classificação. O resultado destas consultas gerou a chamada árvore de decisão que é mostrada na Figura 9 abaixo.
