# O Meio Ambiente no Entorno da Ponte Rio-Niterói e sua Influência na Vida Útil em Serviço das Estruturas

*Carlos Henrique de Paiva Siqueira<sup>1</sup>  
Ricardo Barboza da Silva<sup>2</sup>*

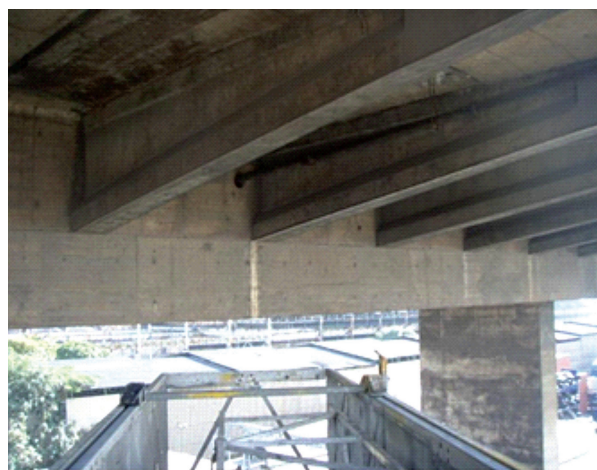
As estruturas de concreto situadas no entorno do pilar 394 e no vão 388/389 (Figuras 2 e 3), tanto a mesoestrutura quanto a superestrutura, foram vistoriadas visualmente com o auxílio de uma plataforma aérea de trabalho (MOOG), para fornecer condições de acesso tátil, não tendo sido detectada qualquer manifestação patológica. As estruturas, por conseguinte, se encontram em perfeitas condições de serventia.

**Figura 3** – Vistoria das transversinas do eixo 388/389.

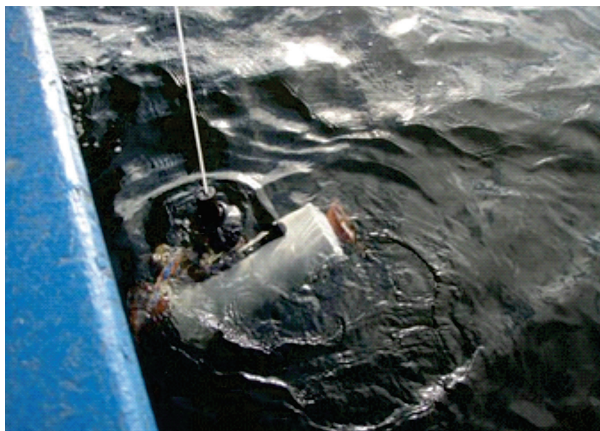
Na coleta da água foram tomadas todas as precauções. O material foi coletado na superfície e a 4,00 m de profundidade, fazendo uso de recipiente especial conhecido por “garrafa Van Dorn”. Imediatamente após a extração da amostra, foram determinados os índices de salinidade, condutividade e o pH, com sensores portáteis. O restante da água extraída da Baía de Guanabara foi preservado em refrigeração, para não perder as suas propriedades originais (Figuras 3, 4 e 5).

**Figura 4** – Coleta de água da Baía de Guanabara, em parte profunda, mostrando a colocação inicial da “garrafa Van Dom”.

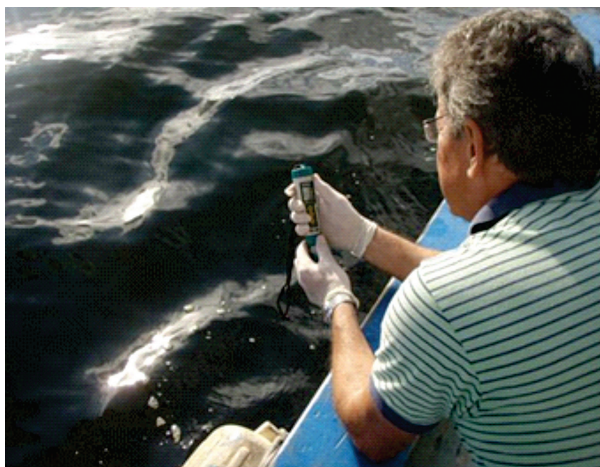
**Figura 5** – Determinação do pH da água com o condutivímetro, e temperatura com multisonda.

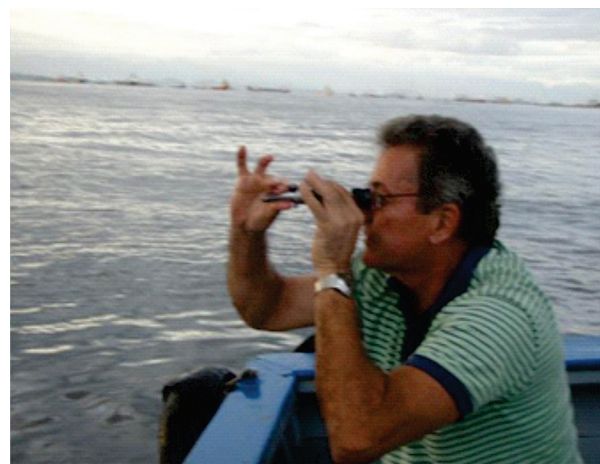
**Figura 6** – Avaliação da salinidade da água com o refratômetro.

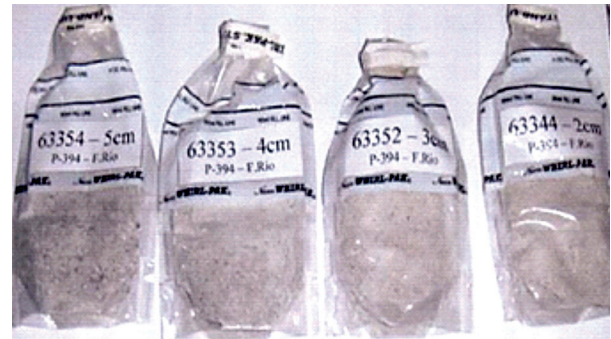
se deu a 2, 3, 4 e 5 cm de profundidade, como forma de averiguar que cota no interior do concreto havia sido atingida por esse contaminante (Figura 20).

Figura 20 – Amostra trituradas.

Concernente aos valores percentuais de cloretos encontrados nas cotas indicadas anteriormente, os pilares do Acesso Rio de Janeiro nada tem a temer, considerando que os índices se apresentaram muito aquém dos limites estabelecidos pelas especificações internacionais. Destaca-se que a maioria dos teores de cloreto presente nos pilares 394 e 388 não excedeu 0,003%, quando seria possível valores de até 0,15%.

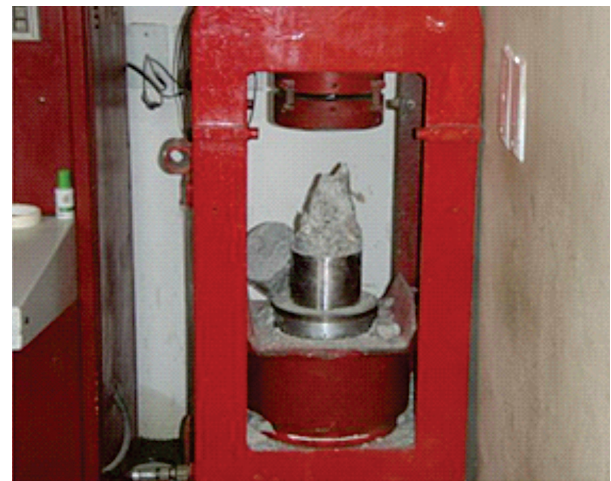
Os demais corpos de prova foram analisados quanto à resistência à compressão. A idéia foi verificar a capacidade do concreto às forças compressivas, após mais de 40 anos de edificação daquelas estruturas (Figura 21).

Figura 21 – Ensaios de compressão.

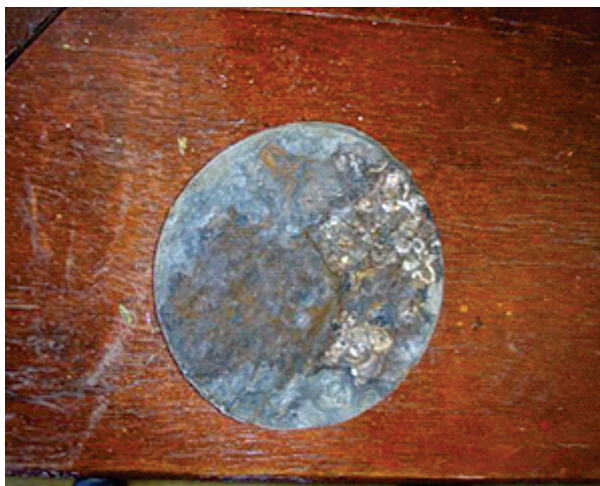
A extração de corpos de prova das camisas metálicas componentes das formas perdidas dos tubulões, teve por finalidade averiguar o desgaste ao longo do tempo desse material, mediante a comparação entre os pesos teóricos de uma chapa sem qualquer anormalidade e o corpo de prova sacado, com todas as suas nuances ao longo de mais de 40 anos em contato com o meio agressivo. O valor final foi referendado pela perda de seção em percentagem (Figura 22).

**Figura 22** – Corpo de prova da camisa metálica do eixo P98A.

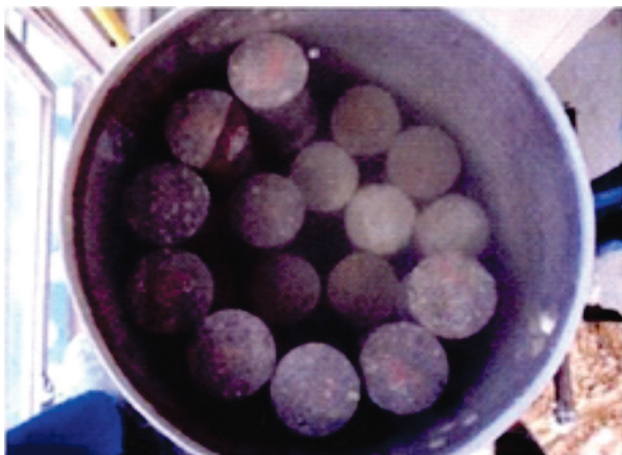
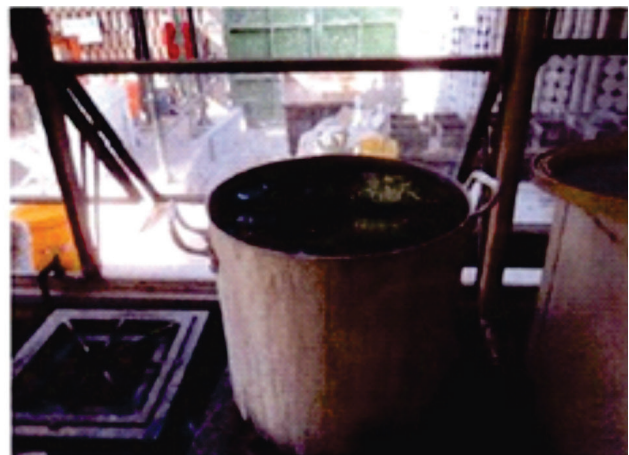
**Figura 23** – Determinação da absorção de água por imersão e fervura.

de uma situação forçada de permeabilidade quando o líquido é usado de forma pressionada (Tabela 11 e Figura 23 e 24).

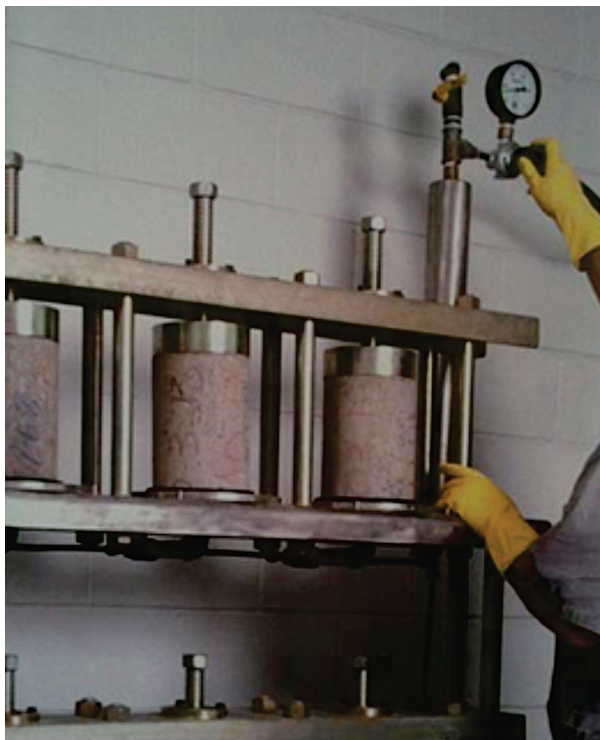
**Figura 24** – Ensaio de penetração de água sob pressão.
