# Reforço Estrutural com Compósitos de Fibras de Carbono em Ponte Rodoviária de Concreto Armado

## Resumo

## 3 Estudo de Caso

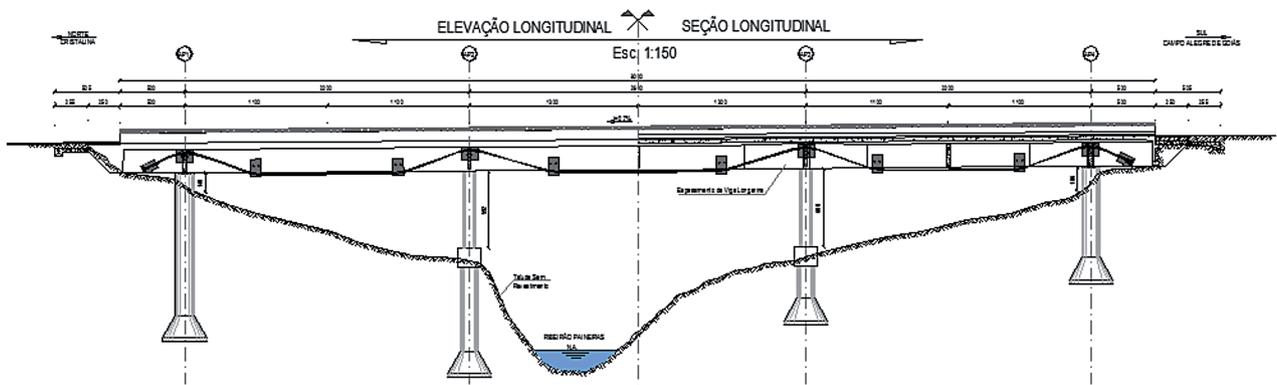
A ponte tem duas longarinas contínuas com dois vãos de 22 m e o vão central de 26 m de comprimento, que já haviam sido reforçadas com protensão externa. A Figura 1 apresenta um esquema da ponte existente, bem como a indicação do reforço por protensão.

Figura 1 – Vista frontal da ponte existente.

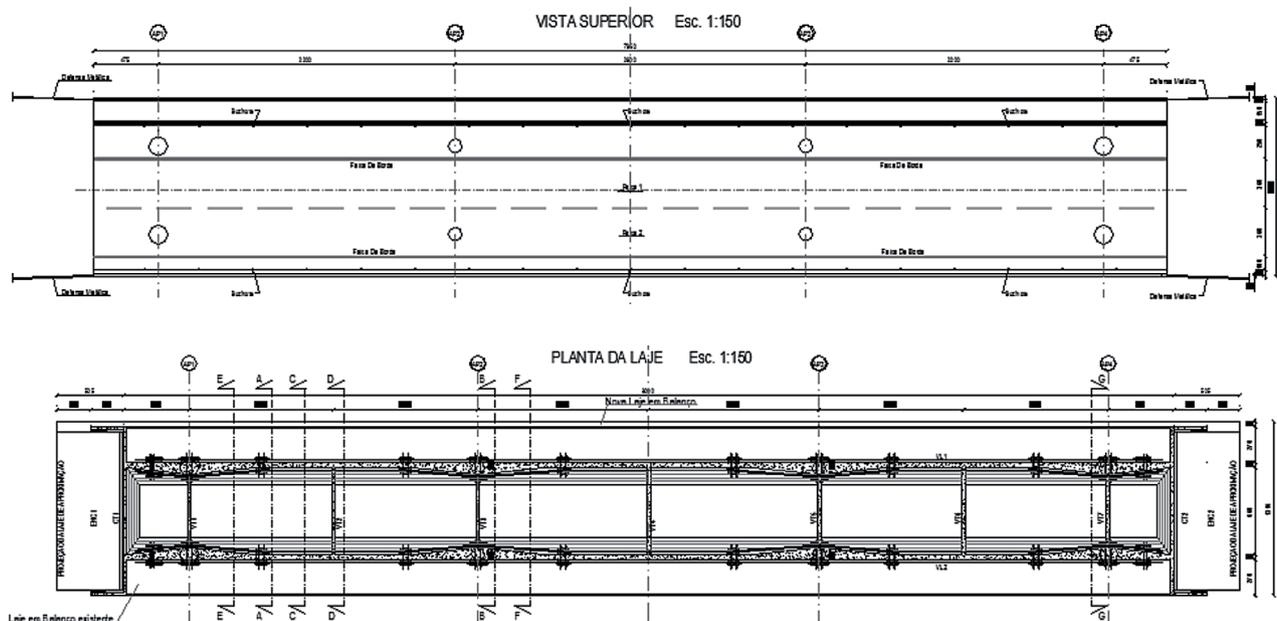
O projeto pretende ampliar a largura da ponte existente de 12,8 m atuais a 13,15 m finais. A solução escolhida foi a de realizar uma ampliação da laje em concreto existente, utilizando-se barras fixadas à laje existente e outros ferros conectadas à altura da laje. A laje existente foi reforçada com uma série de barras de aço (armadura passiva) ligadas às vigas existentes, cujo esquema com planta da laje e vista superior é apresentado na Figura 2.

Figura 2 – Vista superior e inferior da ponte alargada.

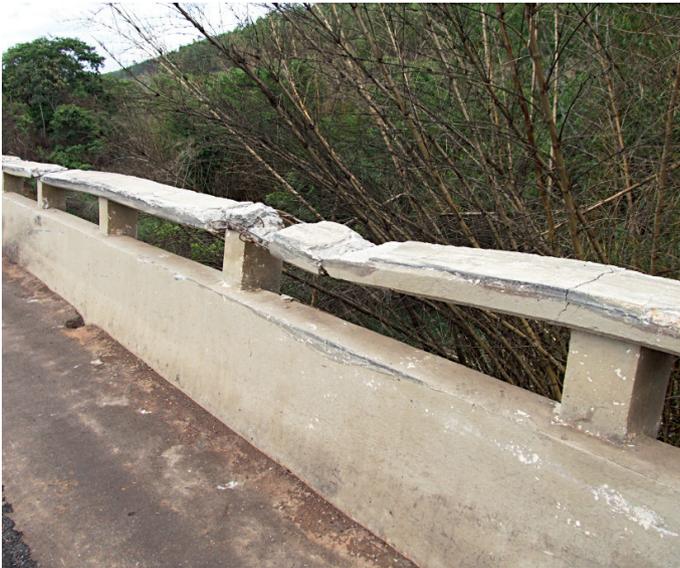
falto das duas faixas de rolamento. No entanto, o acostamento não recebeu a devida manutenção que necessitava, como pode ser observado pelo guarda-roda danificado (Figura 3). Aliado a esse problema houve um incêndio nas margens do rio, atingindo locais da ponte, indicados claramente por manchas (Figura 4).

Figura 3 – Guarda-corpo danificado.

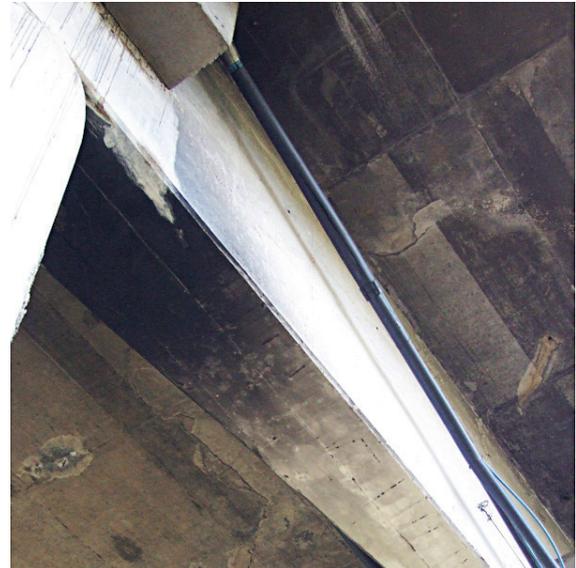
Figura 4 – Manchas escuras provenientes do incêndio.

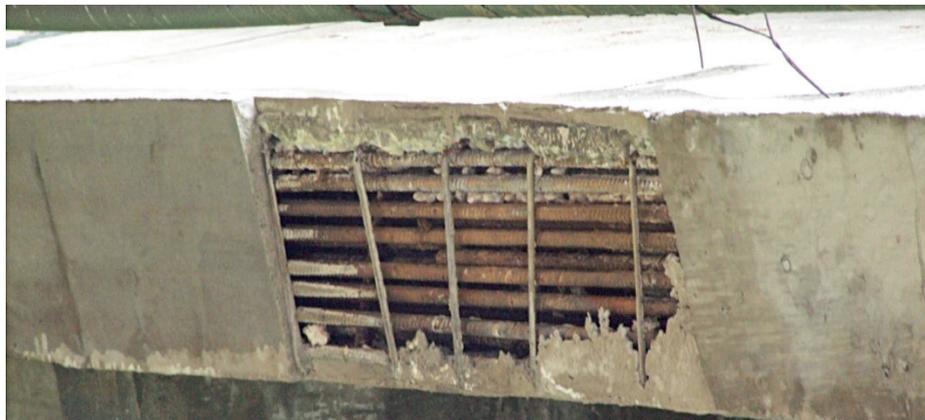
Juntamente com a necessidade do reforço estrutural para a adequação à norma brasileira atualizada, verificou-se a existência de problemas estruturais na ponte existente, havendo a imprescindibilidade da reforma da estrutura. A Figura 5 mostra uma das patologias identificadas na longarina existente.

Figura 5 – Armadura exposta na longarina.

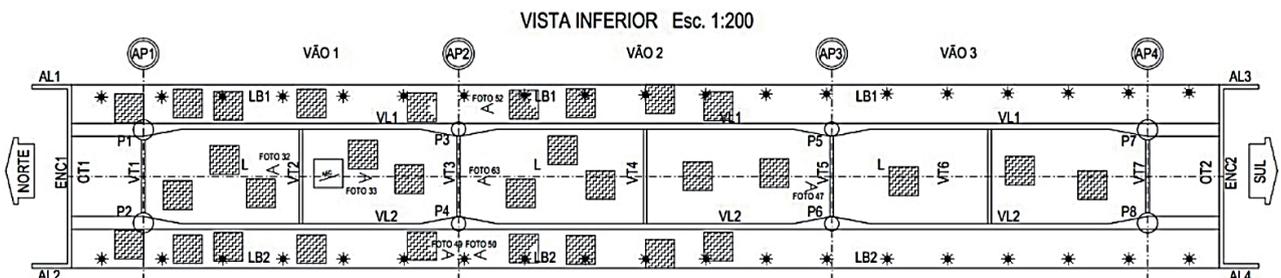
Para tratar os problemas encontrados e com a finalidade de iniciar os reforços da estrutura elaborou-se um projeto de reforma, que é apresentado na Figuras 6. As Figuras 7, 8 e 9 mostram, com maior

Figura 6 – Vista inferior da ponte com as patologias encontradas.

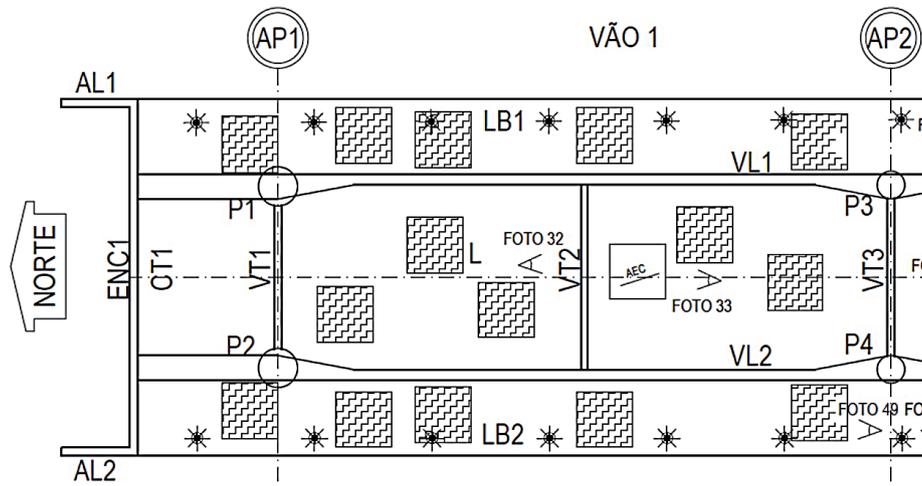
Figura 7 – Detalhe com as patologias encontradas no “VÃO 1” (vista inferior; escala 1:200).

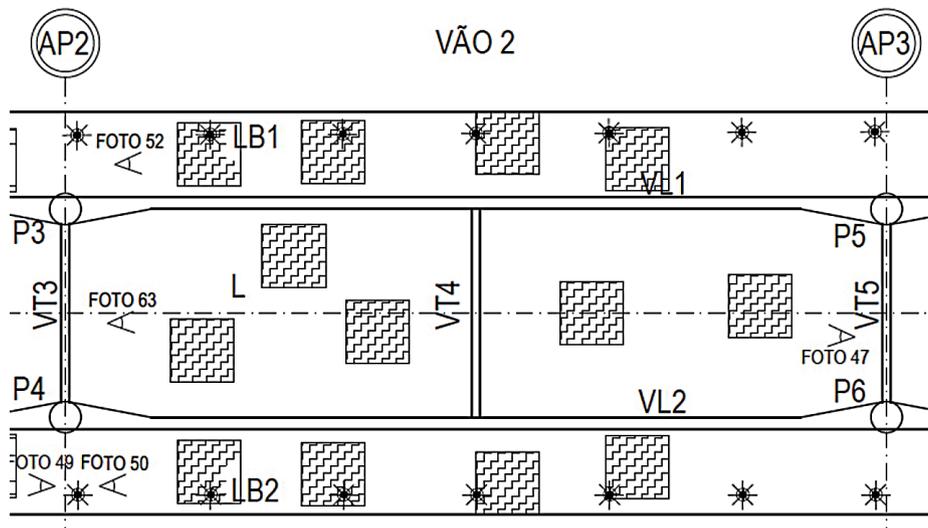
Figura 8 – Detalhe com as patologias encontradas no “VÃO 2” (vista inferior; escala 1:200).

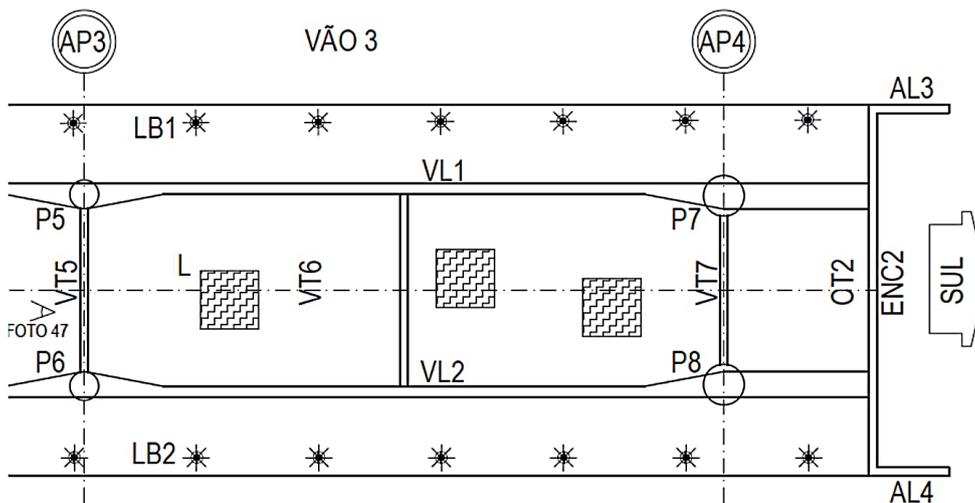
Figura 9 – Detalhe com as patologias encontradas no “VÃO 3” (vista inferior; escala 1:200).

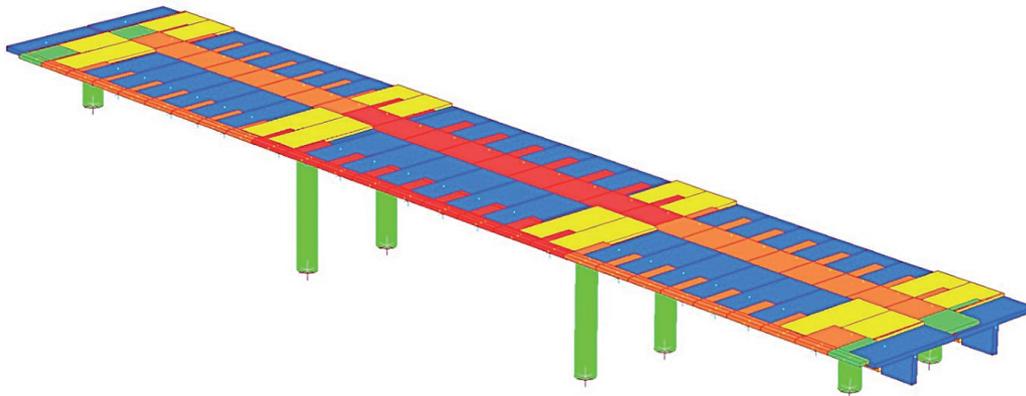
O cálculo das tensões na estrutura foi realizado por meio de simulação numérica pelo Método dos Elementos Finitos (MEF), em conjunto com cálculos efetuados com modelos simplificados. A Figura 11 ilustra o modelo computacional idealizado no software Strauss. Adotou-se elementos de barra para o modelo

e cálculo em MEF, e o trem-tipo de carregamento considerado foi de cargas concentradas com faixas de carga distribuída.

Figura 11 – Modelo em MEF (Strauss).

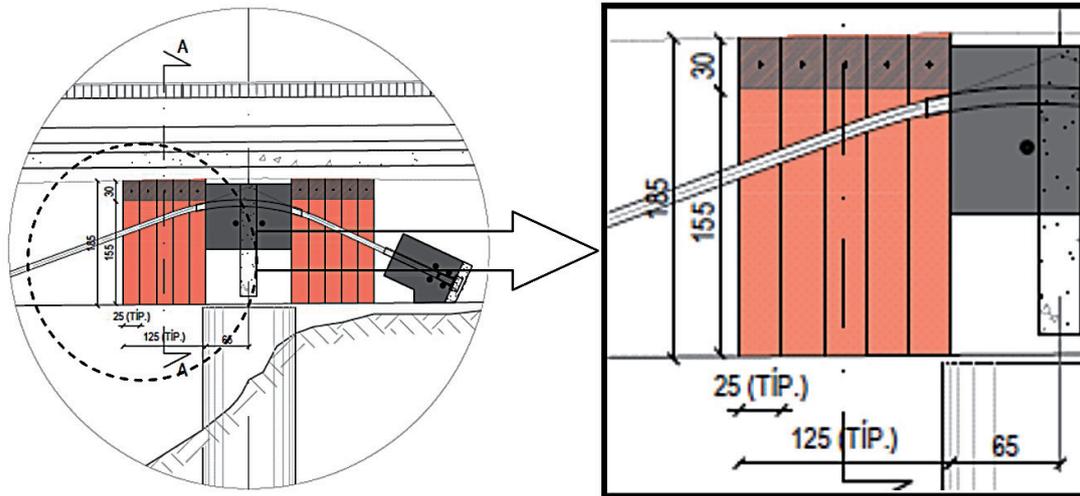
A análise dos dados da Tabela 3 mostra que a necessidade do reforço é solucionada com três camadas de compósito de fibras de carbono, com 250 mm de espessura e sem espaçamento entre eixos. Esse reforço pode ser melhor compreendido na vista lateral da longarina, representada na Figura 14.

Figura 14 – Vista lateral do reforço em compósito de fibras de carbono.

Para realizar o reforço em compósito de fibras de carbono sikawrap-230 C/45 ou similar, sendo que a superfície estava seca, limpa e livre de leitanças superficiais, gelo, água parada, gorduras, tratamentos superficiais ou pinturas antigas e partículas soltas. O concreto foi limpa e preparada até se obter uma superfície de poro aberto, limpo e sem contaminantes.

A superfície foi nivelada e o recobrimento do concreto carbonatado ou fraco foi removido e niveladas as superfícies, de acordo com o seguinte sistema:

- proteção do aço corroído: Sikatop Armatec 110 Epocem;
- materiais de reparação estrutural: Sikadur-30 ou Sika Monotop-412 S.

Para a aplicação foi respeitada a ficha de produto do fabricante, que foi cortada com tesoura especial ou X-Acto, e não se dobrou a manta, quando do procedimento de aplicação, e o produto só foi ser aplicado por profissionais qualificados.
