Ensaio à Compressão de Aparelhos de Apoio com mais de 40 Anos em Serviço, em Verdadeira Grandeza e em Corpos de Prova Reduzidos Conforme Determinado pela NBR-9783/1987

Palavras-chave: Aparelhos de apoio; Normalização brasileira; Ponte Rio-Niterói.

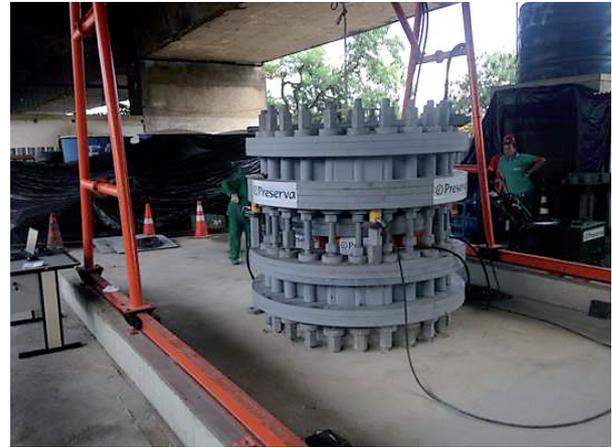
Figura 1 – Aparato de reação, construído para esta pesquisa.

de quatro macacos hidráulicos, cada um com poder de aplicação de força de compressão de 1.000 toneladas, perfazendo, portanto, a carga máxima de 4.000 toneladas, muito superior a força necessária a atingir a tensão de 60 MPa, que é de 2.940 toneladas, relativa a almofadas com dimensões de 700 mm x 700 mm.

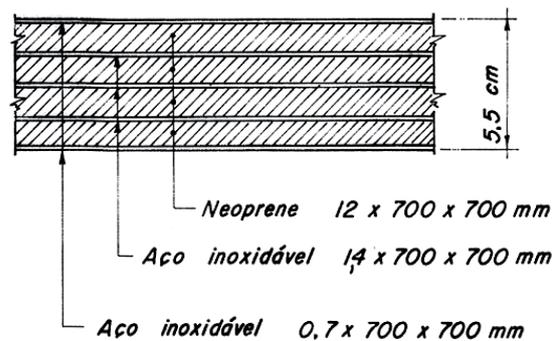
Figura 2 – Ilustração do aparelho de apoio de dimensões: 700 mm x 700 mm x 55 mm.

- 700 mm x 700 mm x 55 mm;
- 700 mm x 230 mm x 55 mm;
- 480 mm x 250 mm x 50 mm.

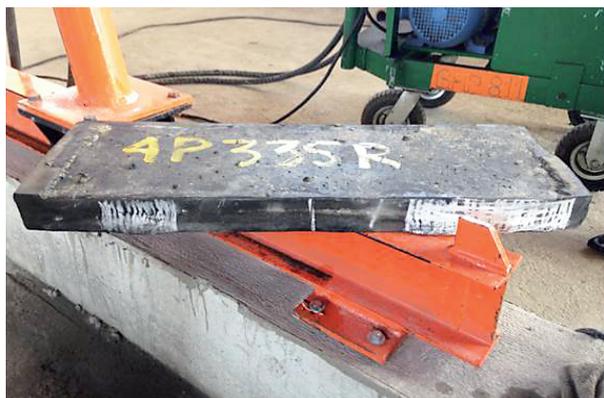
Figura 3 – Marcação das anomalias mais relevantes das superfícies laterais do apoio 1.

- a – aferição dos macacos e guarda de suas calibrações, para que se pudesse acompanhar com precisão as etapas de carga a serem aplicadas;
- b – averiguação das condições das bombas hidráulicas;
- c – verificação da sanidade plena da estrutura de reação, na tentativa de evitar qualquer contratempo durante o teste;
- d – observação do estado de cada apoio, principalmente no que concerne às eventuais anomalias existentes;
- e – marcação com giz das anomalias mais relevantes das superfícies laterais dos apoios, para comparação de eventuais alterações durante e após o ensaio;
- f – anotações e registros fotográficos dos sub-ítem anteriores.

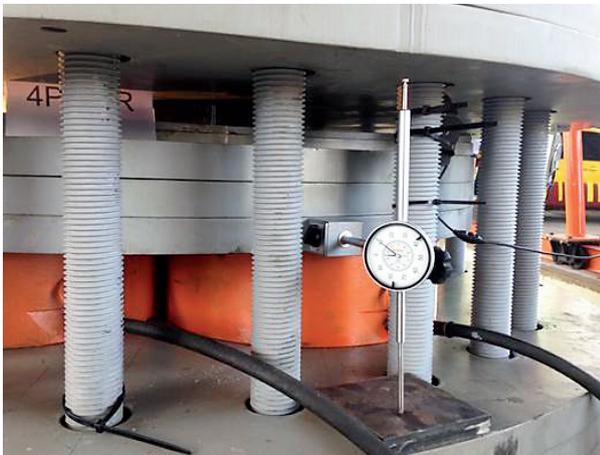
Figura 5 – Deflectômetro instalado entre pratos do equipamento, para medir os encurtamentos dos apoios por ocasião dos incrementos de carga.

Nos intervalos entre os incrementos de carga sempre era dada uma pausa para que se observasse o estado do apoio em todas as quatro faces laterais, com a finalidade de se detectar em que fase ocorreram as primeiras anomalias decorrentes da aplicação da força, independentemente das que já se encontravam instaladas, ou a variação dessas (Figura 5).

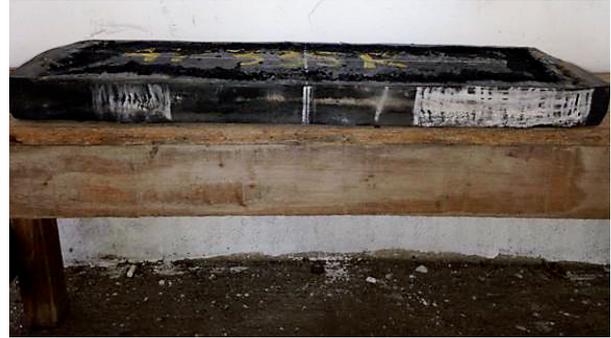
Figura 6 – Aparência do apoio 1, após ensaio de compressão simples.

Nos estágios de carregamento correspondentes a 15, 40 e 60 MPa, especialmente, os apoios foram minuciosamente averiguados quanto ao seu estado físico (Figura 6).

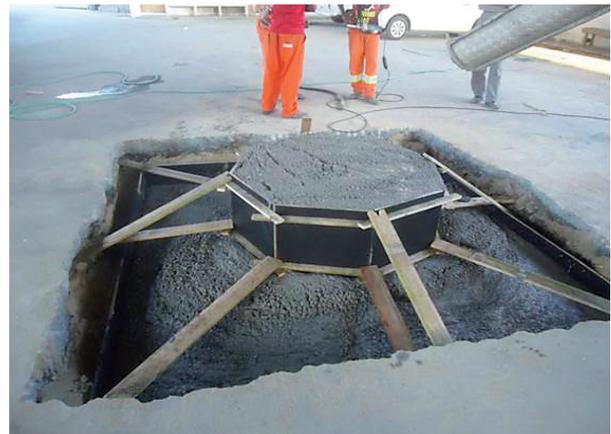
Figura 7 – Fundação para suporte do aparato de reação.

Os ensaios de campo foram realizados em canteiro, onde foi preparada a fundação para suportar os esforços emanados da prensa especialmente fabricada para tal finalidade (Figura 7).

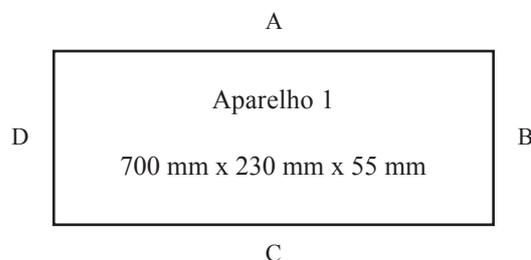
Figura 8 – Croquis do aparelho de apoio 1 – 700 mm x 230 mm x 55 mm (ponte Rio-Niterói).

TENSÃO MPa	REAÇÃO DO APOIO	LEITURA DO ALONGÂMETRO (mm)
5	Situação original não alterada	–
10	Situação original não alterada	–
15	Situação original não alterada	28,58
20	O bojamento de 20,5 cm se acentuou sem avançar horizontalmente.	25,05
25	O bojamento de 9,00 cm se acentuou sem avançar horizontalmente.	22,89
30	Bojamentos em todo o apoio (trabalho normal).	19,95
35	Situação anterior não alterada	14,10
40	Novo bojamento entre os dois já existentes, sem rompimento.	11,70
45	Situação anterior não alterada	6,50
48	Rompimento vertical na mesma face dos bojamentos originais.	5,70

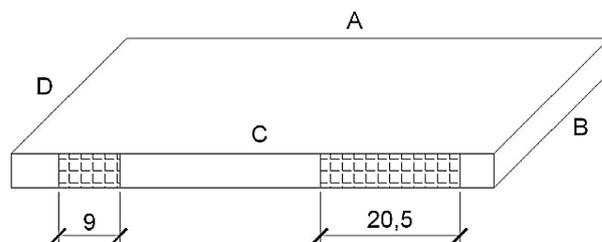
Figura 9 – Aparado de apoio 1 – 700 mm x 230 mm x 55 mm, antes do teste de carga.

- o duas regiões (9,00 cm e 20,50 cm) com bojamento e fissura generalizada, na face C (Figura 9).

Em relação ao aparelho de apoio 1, foi verificado que ele resistiu sem qualquer contratempo a tensão de 15 MPa, portanto, mesmo com 42 anos em uso, ainda foi capaz de suportar a solicitação para o qual foi concebido. Dessa fase até 45 MPa o desempenho do apoio foi normal, pois os acréscimos dos bojamentos já existentes e o surgimento de novos não configuram descontinuidades estruturais da almofada, mas somente seu trabalho normal. No patamar de carga de 48 MPa ocorreu o rompimento vertical localizado do apoio, mas não o seu esmagamento. Conclui-se que o apoio resistiu até três vezes a carga para o qual foi dimensionado, com mais de quatro décadas em serviço.

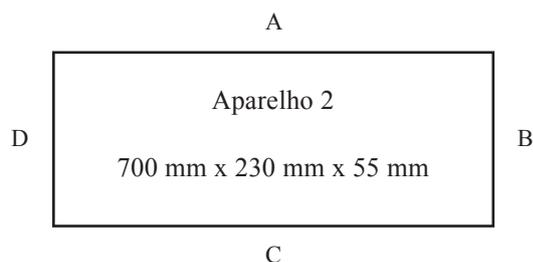
Figura 10 – Croquis do aparelho de apoio 2 – 700 mm x 230 mm x 55 mm (ponte Rio-Niterói).

MPa	REAÇÃO DO APOIO	LEITURA DO ALONGÂMETRO (mm)
5	Situação original não alterada	34,92
10	Situação original não alterada	31,77
15	O bojamento na face C se acentuou sem avançar horizontalmente. Bojamentos em toda a face C (trabalho normal do apoio)	26,99
20	Situação anterior não alterada	23,25
25	Situação anterior não alterada	19,74
30	Os bojamentos inferiores da face C se acentuaram.	16,24
35	Situação anterior não alterada	12,50
40	Situação anterior não alterada	8,80
45	Rasgamento da anomalia já existente (face C). Bojamentos nas faces B e D (trabalho normal do apoio).	5,45
50	Situação anterior não alterada	1,85

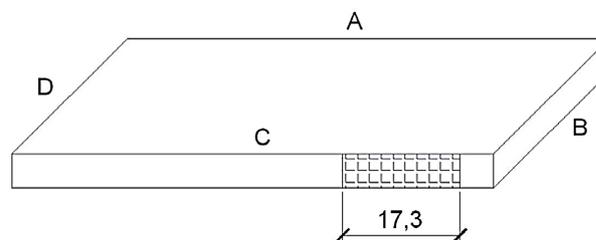
Figura 11 – Aparelho de apoio 2 – 700 mm x 230 mm x 55 mm, antes do teste de carga.

- o bojamento com fissura generalizada em 17,30 cm na face C (Figura 11).

Quanto ao aparelho de apoio 2, verificou-se que o seu desempenho foi sem qualquer alteração do estado inicial até 10 MPa. De 15 a 40 MPa houve incrementos dos bojamentos já existentes, que se traduzem pela ação normal do apoio em serviço. No estágio de 45 MPa ocorreu o rasgamento de uma anomalia já existente, mas não o esmagamento da almofada. Conclui-se que para as condições normais de ação na estrutura,

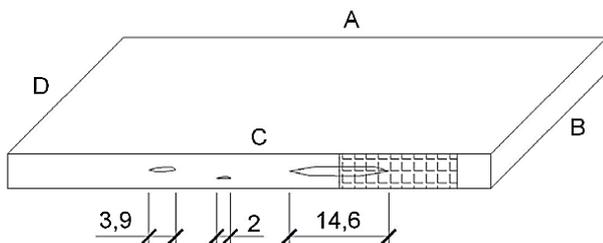
Figura 12 – Aparelho de apoio 2 – 700 mm x 230 mm x 55 mm, rasgamentos na face C após o teste de carga.

- o rasgamento de 14,60 cm sobre a anomalia já existente na face C (Figura 12);
- o rasgamentos de 3,90 cm e 2,00 cm no centro da face C.

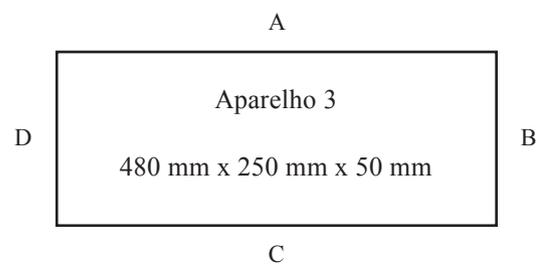
Figura 13 – Croquis do aparelho de apoio 3 – 480 mm x 250 mm x 50 mm (Elevado Av. Perimetral).

TENSÃO MPa	REAÇÃO DO APOIO	LEITURA DO ALONGÂMETRO (mm)
5	Situação original	8,39
10	Situação original	–
15	Situação original	14,42
20	Situação original	17,98
25	Bojamento em todas as faces (trabalho normal do apoio)	22,10
30	Situação anterior não alterada	25,09
35	Situação anterior não alterada	27,57
40	Situação anterior não alterada	30,35
55	Situação anterior não alterada	–
60	Situação anterior não alterada	–

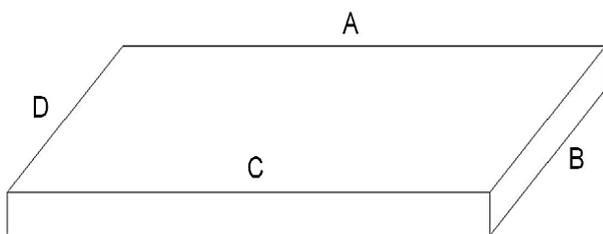
Figura 14 – Aparelho de apoio 3 – 480 mm x 250 mm x 50 mm, antes do teste de carga.

- o sem anomalias

Com respeito ao aparelho de apoio 3, oriundo do Elevado da Avenida Perimetral, não foi verificada nenhuma alteração física, pois o ensaio mostrou que o comportamento da almofada foi sem lesões durante todo o seu decorrer. Ressalta-se que o apoio não continha qualquer anomalia antes de ser aplicado carregamento.

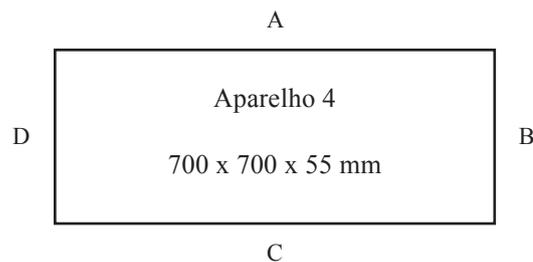
Figura 15 – Croquis do aparelho de apoio 4 – 700 mm x 700 mm x 55 mm (ponte Rio-Niterói).

TENSÃO APLICADA	REAÇÃO DO APOIO	LEITURA DO ALONGÂMETRO (mm)
5	Situação original não alterada	55,26
10	Situação original não alterada	51,19
15	Situação original não alterada	47,89
20	As fissuras na face A se acentuaram.	44,82
25	As fissuras na face A se acentuaram. Fissuras na face B	41,68
30	Situação anterior não alterada	39,10
35	As fissuras na face A se acentuaram.	36,11
40	As fissuras na face A se acentuaram.	33,56

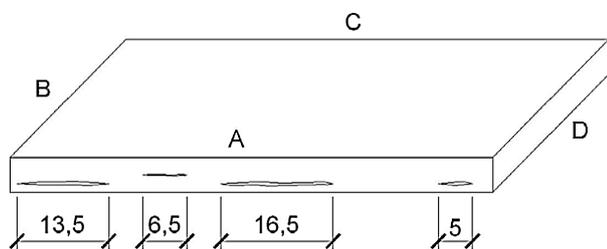
Figura 16 – Aparelho de apoio 4 – 700 mm x 700 mm x 55 mm, antes do teste de carga.

- o fissuras de 13,5 cm, 6,5 cm, 16,5 cm e 5 cm na face A.
- o encontros entre faces A/B, B/C e C/D com rompimentos.

Referente ao aparelho de apoio 4 percebeu-se que este já se encontrava com algumas lesões antes da aplicação de qualquer carregamento. Até a fase de 15 MPa todas as anomalias se mantiveram com as mesmas dimensões. A partir daí e até 40 MPa as lesões tiveram acréscimos de comprimento, mas não impuseram esmagamento ao apoio. Desses fatos, conclui-se que a almofada mostrou capacidade portante para a carga que foi concebida.

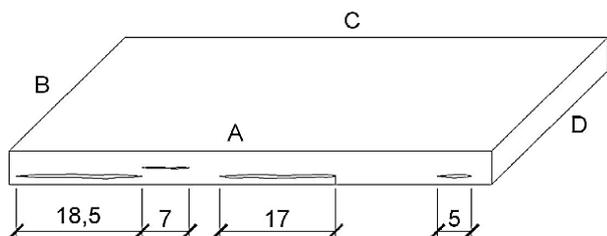
Figura 17 – Aparelho de apoio 4 – 700 mm x 700 mm x 55 mm, após o teste de carga.

- o fissuras de 18,5 cm, 7,00 cm, 17,00 cm e 5,00 cm na face A.
- o fissura generalizada na face B.

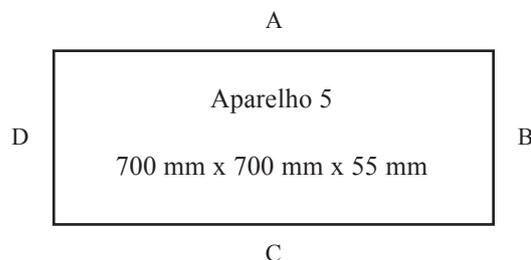
Figura 18 – Croquis do aparelho de apoio 5 – 700 mm x 700 mm x 55 mm (ponte Rio-Niterói).

TENSÃO MPa	REAÇÃO DO APOIO	LEITURA DO ALONGÂMETRO (mm)
5	Situação original não alterada	50,73
10	Situação original não alterada	45,27
15	O bojamento na face A acentuou-se; O rasgamento vertical na face B acentuou-se.	42,75
20	As anomalias continuaram a se desenvolver; Na face B o aparelho começou a bojar e a apresentar fissuras generalizadas. A parte inferior começou a suspender por conta do bojamento.	38,40
25	As anomalias estabilizaram-se; O bojamento da face B progrediu.	34,88
30	O bojamento da face B progrediu.	30,15
35	Todas as anomalias estabilizaram-se.	27,22
40	Os bojamentos da face B progrediram; Surgiu uma fissura na face A.	21,79
45	Surgimento de fissura de extensão igual à metade da face B; A fissura da face A foi ampliada.	16,93
50	Bojamento das faces C e D com levantamento da parte inferior; Os bojamentos acentuaram-se nas faces A e B; Rompimento de chapa fretante.	11,99

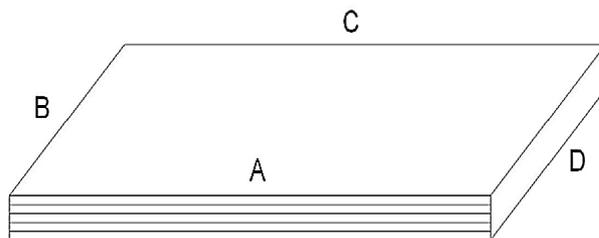
Figura 19 – Aparelho de apoio 5 – 700 mm x 700 mm x 55 mm, antes do teste de carga (face A).

- o sebojamento natural na face A.
- o rasgamento vertical na face B.

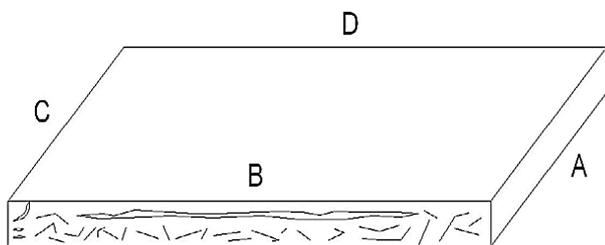
Figura 21 – Aparelho de apoio 5 – 700 mm x 700 mm x 55 mm, após o teste de carga. Rompimento da chapa fretante e aparelho deformado.

- o rompimento da chapa fretante e deformação do aparelho na face B;
- o as fissuras que ocorreram na face A não puderam ser verificadas após o alívio das cargas.

No ensaio do aparelho de apoio cinco notou-se que antes mesmo de qualquer incidência de carga o mesmo já apresentava defeitos e não exibiu qualquer alteração até o patamar de 10 MPa. Com 15 MPa, tensão admitida no seu dimensionamento, as anomalias existentes ampliaram-se, mas não surgiram novas lesões. Com 20 MPa ocorreu um estado de fissuração generalizada. Entre 25 e 45 MPa novas lesões se manifestaram, mas sem rompimento da almofada. Com 50 MPa ocorreu o rompimento de uma chapa fretante. Com esse perfil de desempenho o apoio resistiu à carga de projeto, embora a sua situação física tenha sido alterada.

O rompimento de uma chapa fretante não causou surpresa, uma vez que a sua espessura era de somente 0,7 mm e a NBR 9783/1987 exige o mínimo de 2,00 mm de espessura para chapas fretantes.

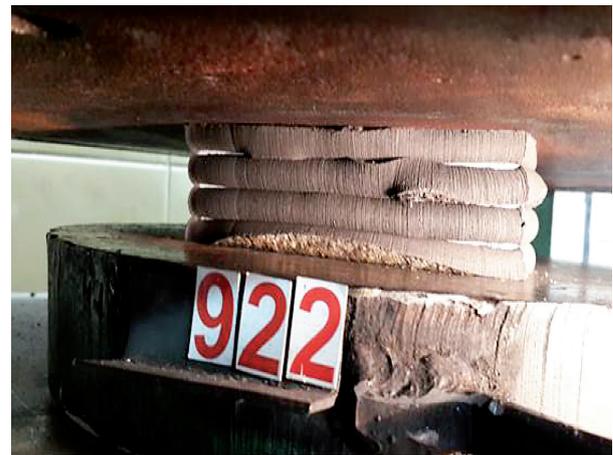
Figura 22 – Ensaio de compressão simples em laboratório, apoio 8.

TENSÃO MPa	REAÇÃO DO APOIO
15	Ampliação do rasgamento do elastômero e do descolamento entre aço/metal
30	Agravamento da situação anterior
40	Agravamento da situação anterior
60	Agravamento da situação anterior

Nos aparelhos de apoio 7 e 8, que já apresentavam uma série de anomalias antes de serem submetidos ao ensaio de compressão normal, foram detectadas progressões dos defeitos logo no estágio de tensão correspondente a 15 MPa, seguindo-se a mesma diretriz nas fases subseqüentes de 30, 40 e 60 MPa. Portanto, também aqui, verificou-se que o comportamento do corpo de prova reduzido foi mais degradante que os dos apoios em escala natural, que suportaram tensões de 15 MPa sem qualquer inconveniente, caso do apoio 1, e apresentou ampliação dos defeitos pré-existentes nessa fase, mas sem provocar o rasgamento da almofada, caso do apoio 2. Verificou-se novamente que os aparelhos ensaiados em verdadeira grandeza apresentaram resultados superiores aos corpos de prova menores.
