Recuperação e Substituição dos Cabos da Ponte Pênsil de São Vicente/SP

Resumo

Palavras-chave: Substituição; cabos; ponte pênsil; reforma; recuperação.

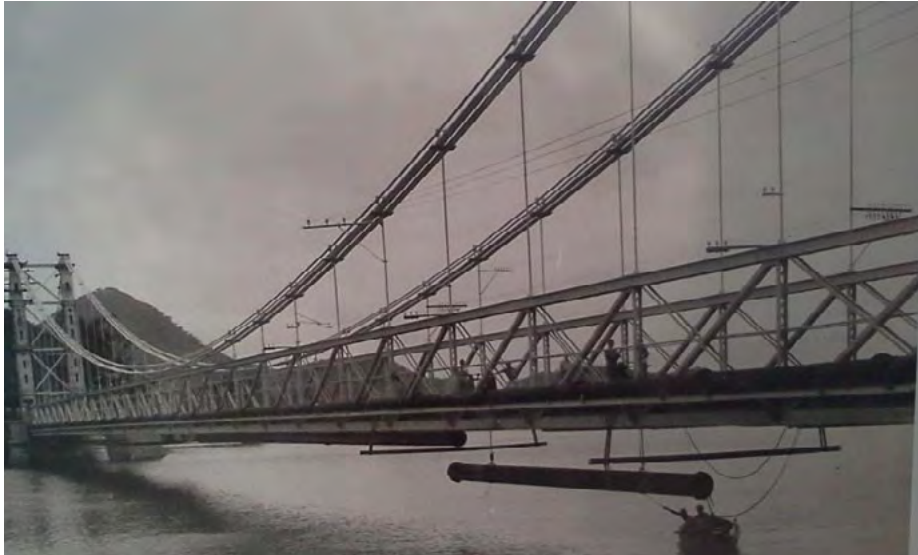
Figura 2 – Perfil longitudinal da Ponte Pênsil em construção.

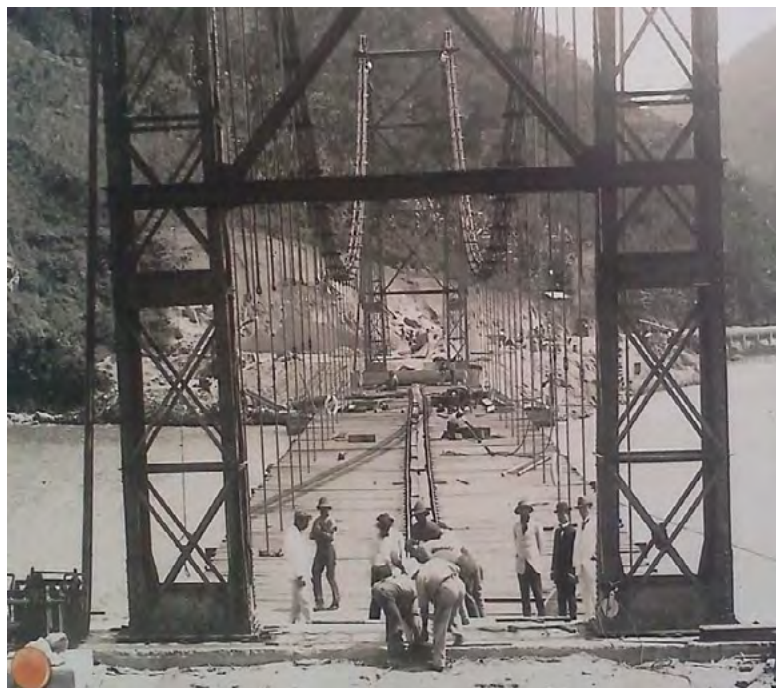
Figura 3 – Vista da Ponte Pênsil em construção a partir do emboque de São Vicente.

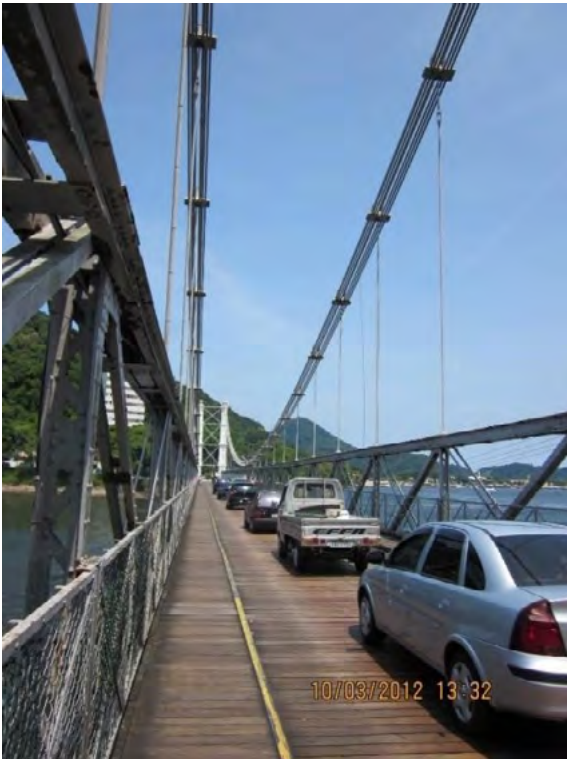
Figura 4 – Vista da seção transversal atual da ponte.

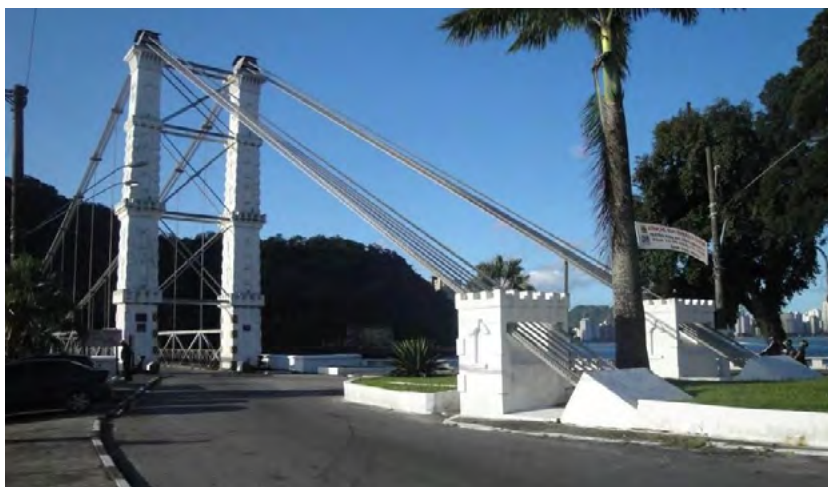
Figura 5 – Vista dos blocos de ancoragem – emboque Praia Grande.

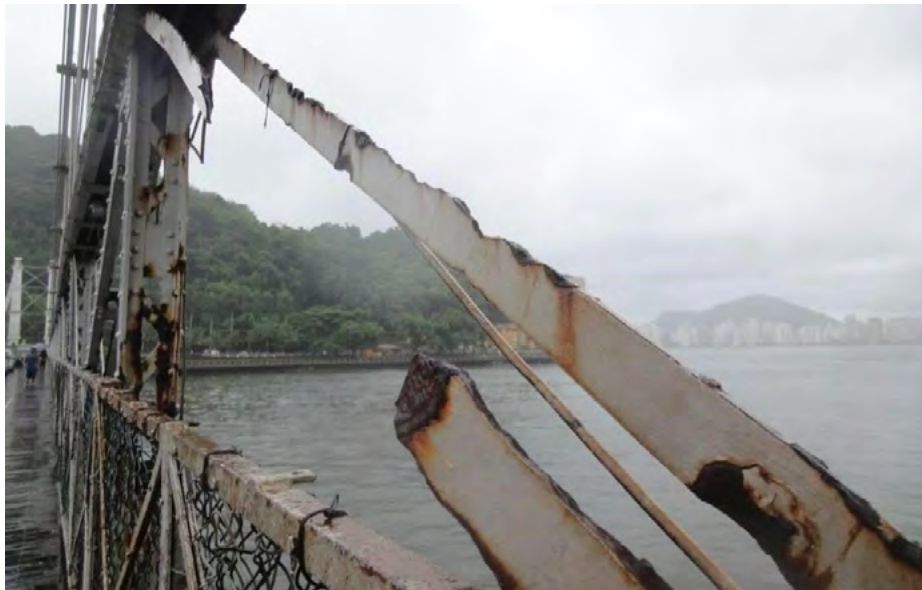
A condição de diversos elementos estruturais da ponte em 2012 era crítica. Podemos citar pontos de corrosão avançada nos elementos metálicos das treliças de rigidez, corrosão com perda de seção nos cabos de sustentação, trincas nas torres e blocos de ancoragem.

Figura 6 – Vista da treliça de rigidez com elementos metálicos corroídos, inclusive com perda de seção.

Em paralelo as obras para permitir a substituição dos cabos de sustentação, foram realizados serviços de recuperação dos elementos metálicos comprometidos com a troca de perfis e substituição de rebites danificados. As torres receberam tratamento nas superfícies de concreto para evitar penetração de agentes agressivos.

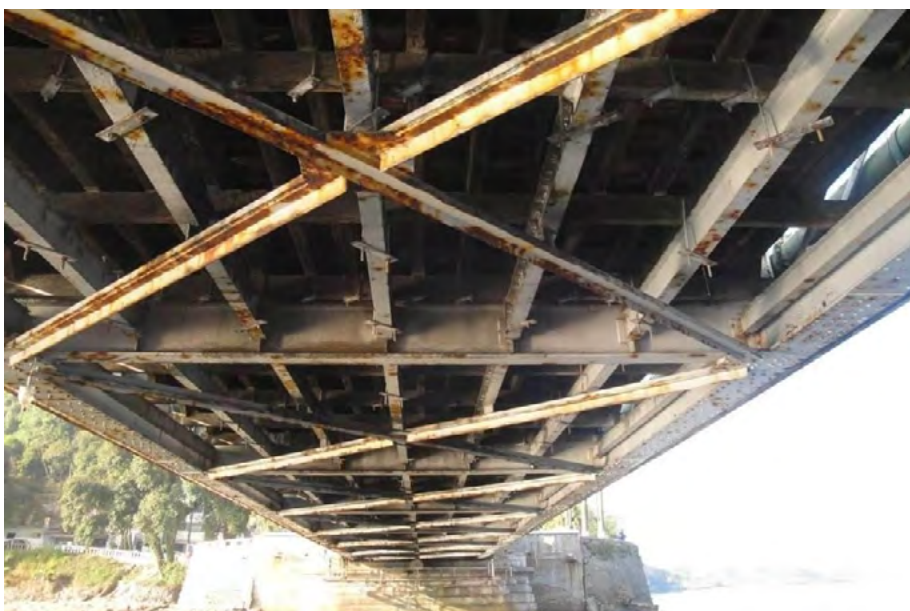
Figura 7 – Vista inferior do tabuleiro metálico com elementos corroídos.

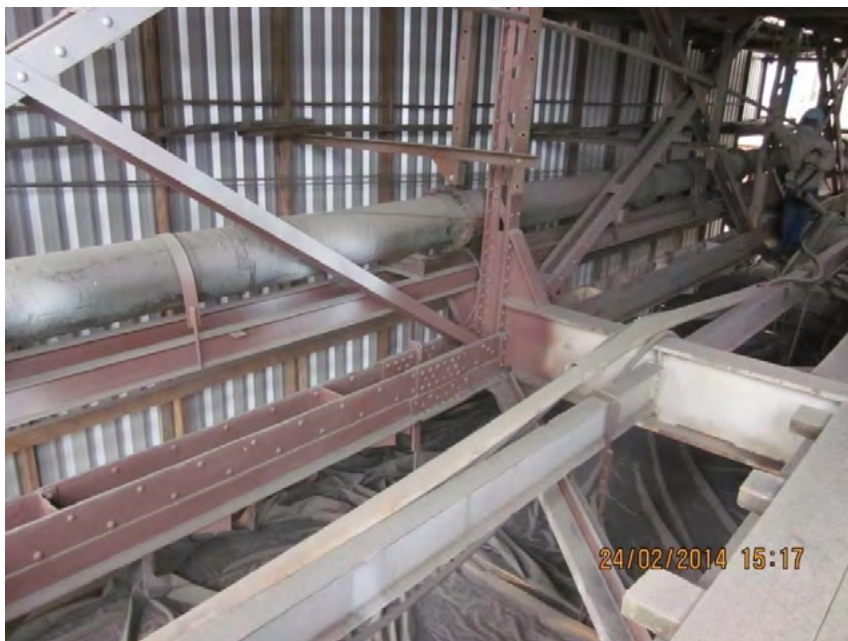
Figura 9 – Tratamento de estrutura metálica do tabuleiro, inclusive com a troca de rebites danificados.

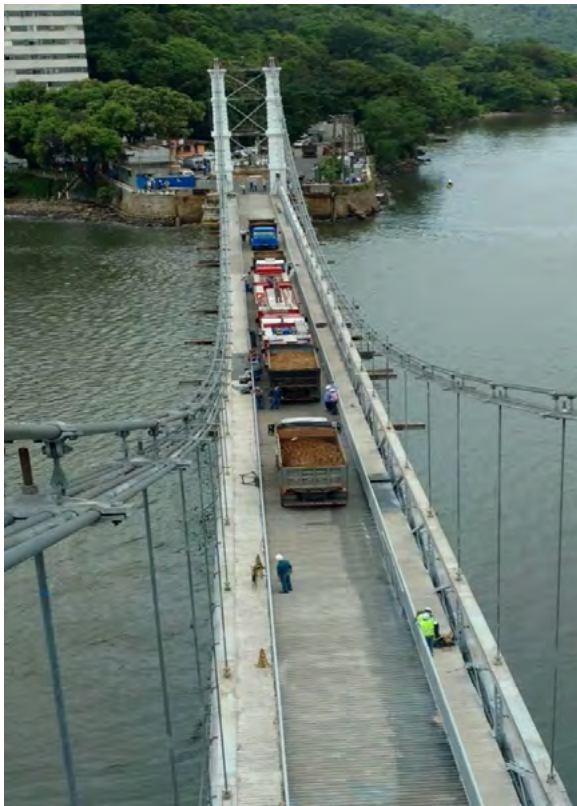
Ao final da obra e antes da reinauguração da ponte, foi realizada prova de carga estrutural da ponte para avaliação dos resultados da reforma e validação do modelo matemático

Figura 10 – Vista superior da prova de carga realizada.
