Patologias em Prédio de Alvenaria Estrutural

Inspeção de Curta Duração

Este artigo trata da importância do levantamento de patologias em inspeções rápidas, mostrando um estudo de caso realizado num edifício de alvenaria estrutural que encontra-se em construção, já em fase de acabamento, no Estado do Rio de Janeiro. Aspectos importantes foram levantados numa inspeção de curta duração e são relatados neste artigo.

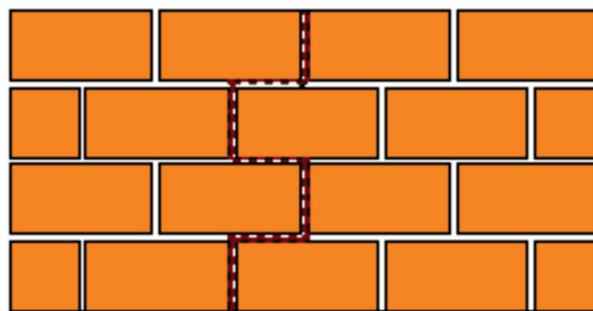
As fissuras ocorrem verticalmente ao longo das juntas (Figura 1) quando a resistência à tração do bloco é superior à resistência à tração da argamassa.

Figura 1 – Fissura cortando as juntas de argamassas.

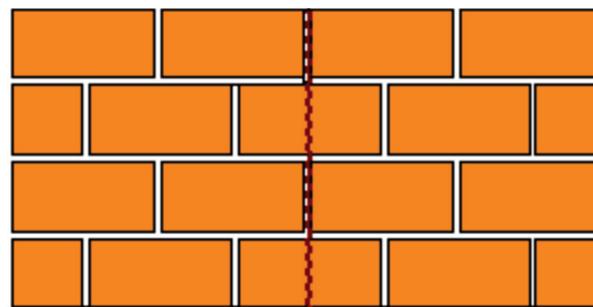
As fissuras ocorrem verticalmente ao longo da parede rompendo bloco e argamassa (Figura 2) quando a resistência à tração do bloco é igual ou inferior à resistência à tração da argamassa.

Figura 2 – Fissura cortando os blocos e as juntas de argamassa.

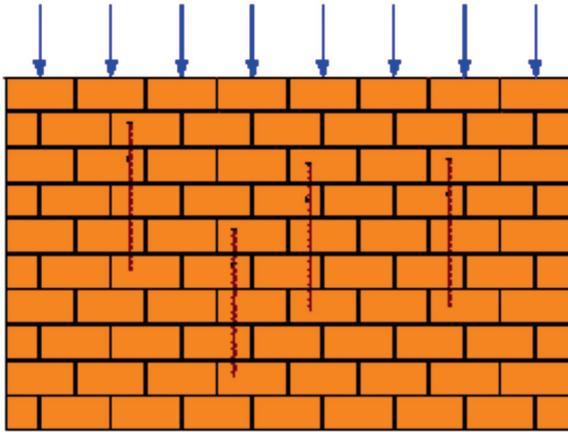
As fissuras podem ocorrer verticalmente ao longo da parede (Figura 3) pelo motivo de cargas uniformemente distribuídas, em função principalmente da deformação transversal da argamassa de assentamento e da eventual fissuração de blocos ou tijolos por flexão local.

Figura 3 – Fissuras verticais ao longo da parede.

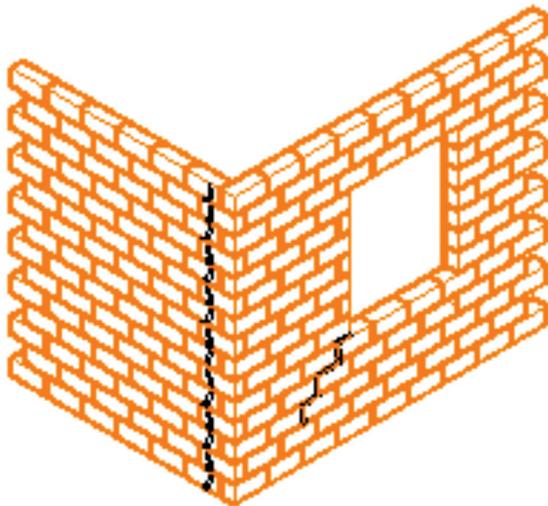
A expansão das alvenarias por higroscopicidade causam movimentações que podem também provocar fissuras verticais na alvenaria (Figura 4).

Figura 4 – Fissura vertical por higroscopicidade.

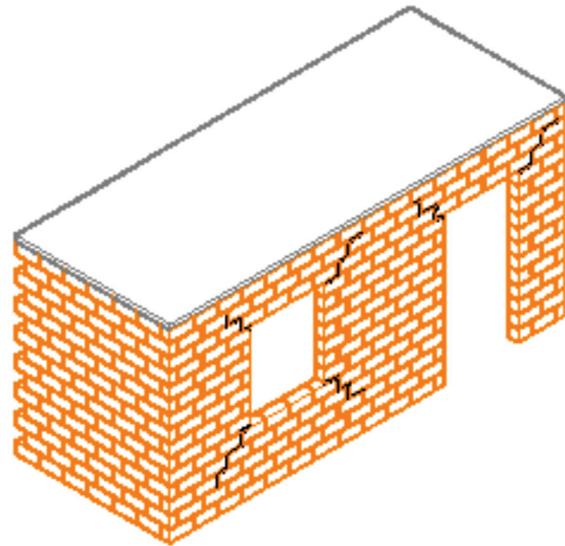
Inexistência de vergas e contravergas ou subdimensionamento destes elementos ocasionarão o aparecimento de fissuras a partir dos vértices das aberturas de portas e janelas (Figura 5) pelo motivo de considerável concentração de tensões no contorno dos vãos destas aberturas.

Figura 5 – Fissuras por falta de vergas e contravergas.

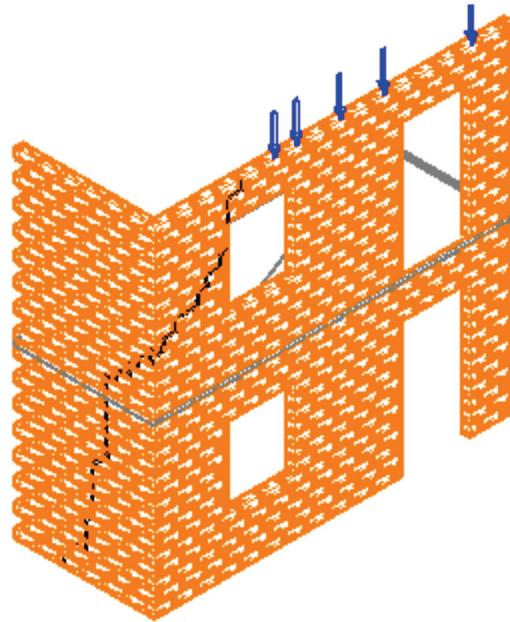
Quando não houver uma correta distribuição dos esforços através de coxins ou outros elementos, poderá ocorrer esmagamento localizado e formação de fissura a partir do ponto de transmissão da carga (Figura 6).

Figura 6 – Fissuras por cargas concentradas sem correta distribuição de esforços.

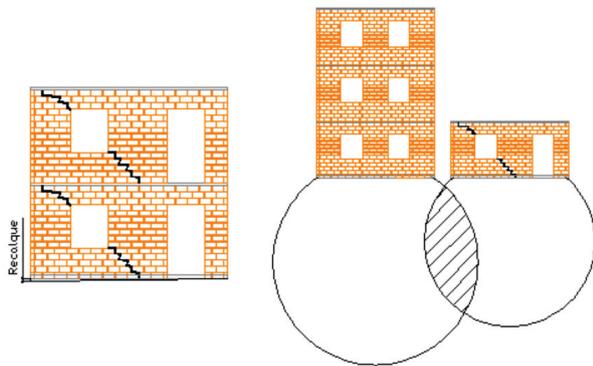
Falhas de projeto, rebaixamento do lençol de água, falta de homogeneidade do solo ao longo da construção, compactação diferenciada de aterros e influência de fundações vizinhas poderão provocar recalque diferenciados que geram fissuras inclinadas (Figura 7) em direção ao ponto onde ocorreu o maior recalque.

Figura 7 – Fissuras por recalques diferenciados.

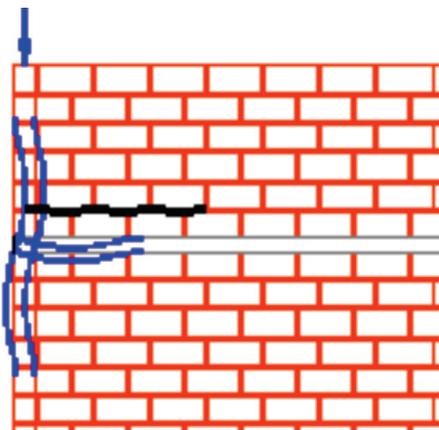
Sobrecargas verticais atuando axialmente no plano da parede podem eventualmente gerar fissuras horizontais (Figura 8) pelo esmagamento da argamassa das juntas de assentamento. Estas fissuras costumam aparecer também quando a alvenaria está submetida à flexocompressão.

Figura 8 – Fissuras por flexocompressão.

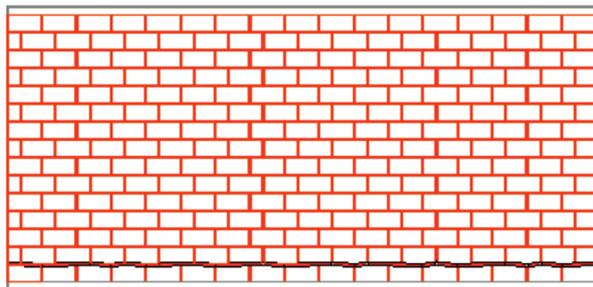
Expansão diferenciada entre fiadas de blocos pode provocar também o aparecimento de fissuras horizontais na base das paredes (Figura 9).

Figura 9 – Fissura por expansão diferenciada.

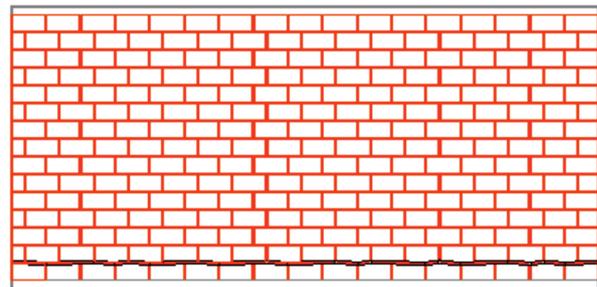
A secagem de grandes superfícies de lajes de concreto armado sob forte insolação causam retração

da laje que podem provocar fissuras (Figura 10) pelo motivo da rotação nas fiadas de blocos próximos à laje.

Figura 10 – Fissuras por secagem das lajes.

As movimentações térmicas provocam fissuras idênticas às das movimentações higroscópicas e retrações por secagem (Figura 10). São mais percebidas nas lajes de cobertura e poderão ser evitadas com um cintamento rígido ou sistema de apoio deslizante.
