Recuperação e Reforço de Tubulações de Píer

Gil Louzano Peixoto de Alencar¹

Resumo

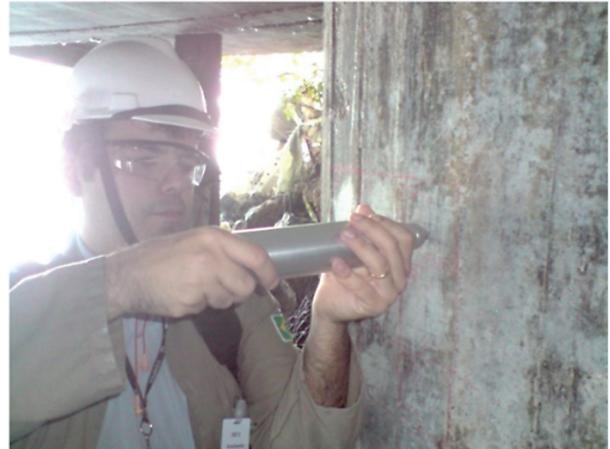
Figura 16 – Detalhe do posicionamento adotado para a esclerometria.

O concreto por ter aproximadamente 30 anos e estar num ambiente, que apesar de agressivo, o manteve em condições de temperatura e umidade constantes durante toda sua vida, propiciou resultados acima da média pré-estabelecida, provando que apesar do concreto estar disgregado e contaminado por cloretos, não houve desagregação do concreto que seria denunciada pela perda da resistência superficial nos locais ensaiados (Figura 17).
