Estudo e Análise das Patologias da Ponte de Porto Nacional – TO

Palavras-chave: Pontes; Manifestações patológicas; Inspeção.

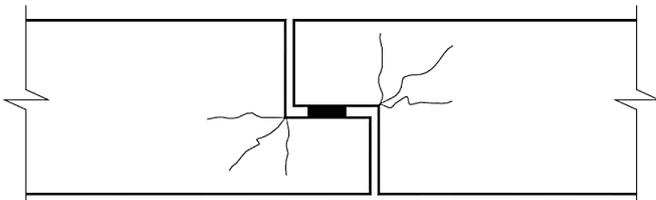
Na Figura 13 pode-se verificar fissuras e deslocamentos nas extremidades dos apoios isostáticos, sendo que os aparelhos de apoio utilizados já não desempenham a função para qual foram instalados. O esquema da Figura 12 ilustra um apoio isostático com o uso do neoprene e como as fissuras se manifestam.

Figura 12 – Fissuras em dentes de Articulação.
Fonte: DNIT (2004).
