Recuperação da Estrutura Centenária da Ponte dos Ingleses na Orla de Fortaleza

Resumo

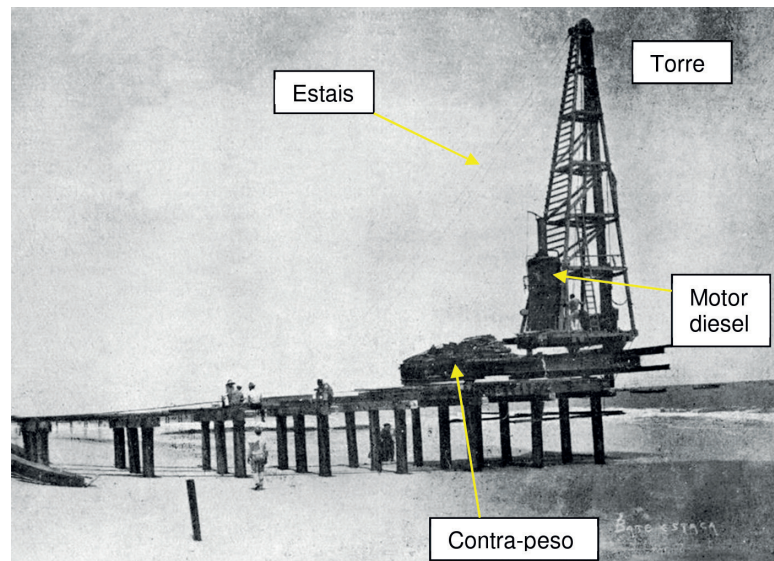
Figura 2 – Foto da construção mostrando a torre do bate-estaca móvel tipo cantitravel.

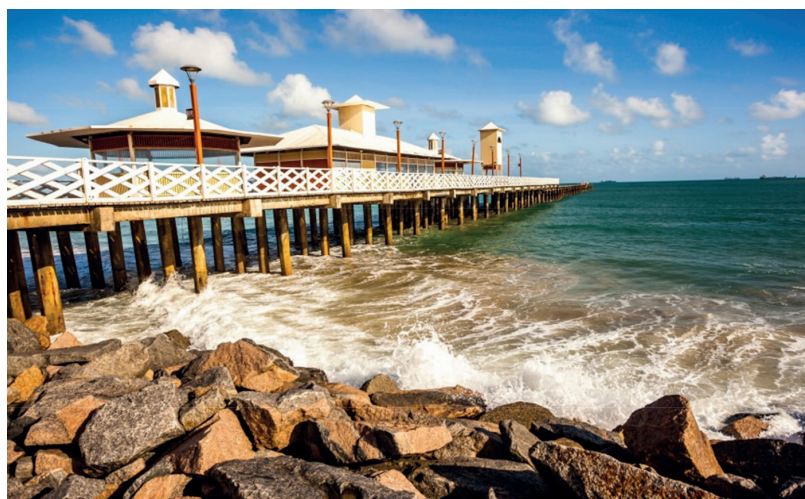
Figura 3 – Foto da Ponte dos ingleses após a revitalização de 1994.

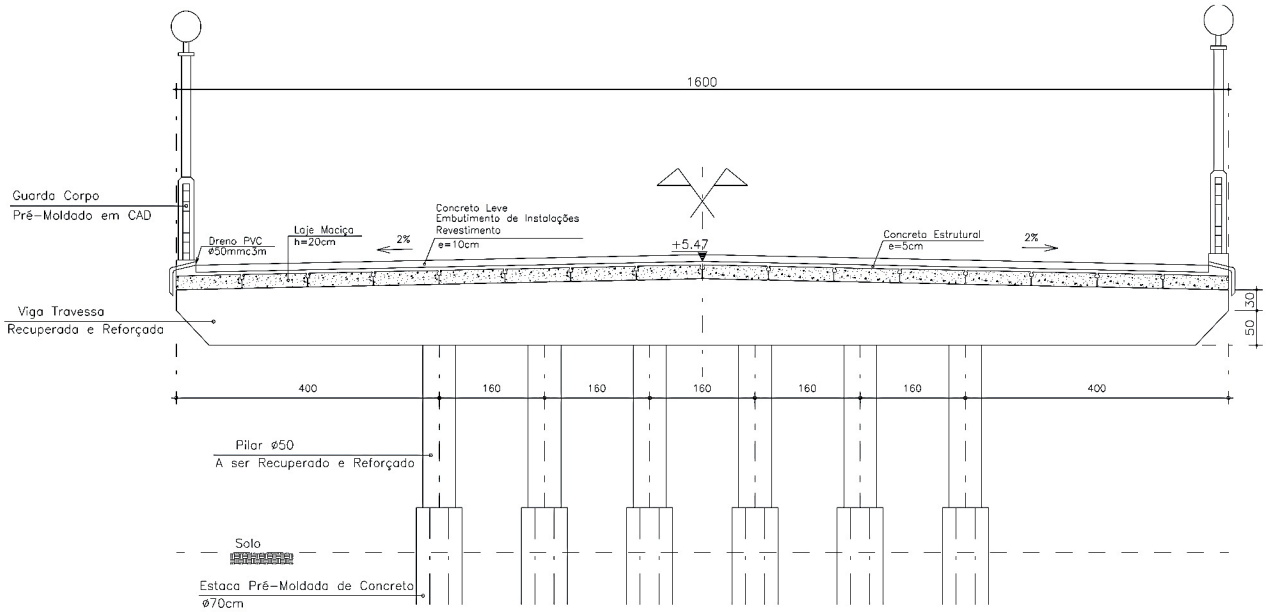
Figura 6 – Seção longitudinal e detalhe do painel pré-moldado.

Devido à ação da onda excepcional com possibilidade de criar uma ação vertical significativa de baixo para cima (“*uplift action*”), o novo tabuleiro foi concebido em concreto e ligado monoliticamente às novas vigas travessas. Optou-se por painéis pré-moldados protendidos pela técnica da pré-tração. Evitou-se a utilização de vigamentos longitudinais observando as recomendações de (GJORV, 2015) que afirma que píeres marítimos com tabuleiro nervurado são muito mais vulneráveis à deterioração que a solução em laje lisa (Figuras 6 e 7).

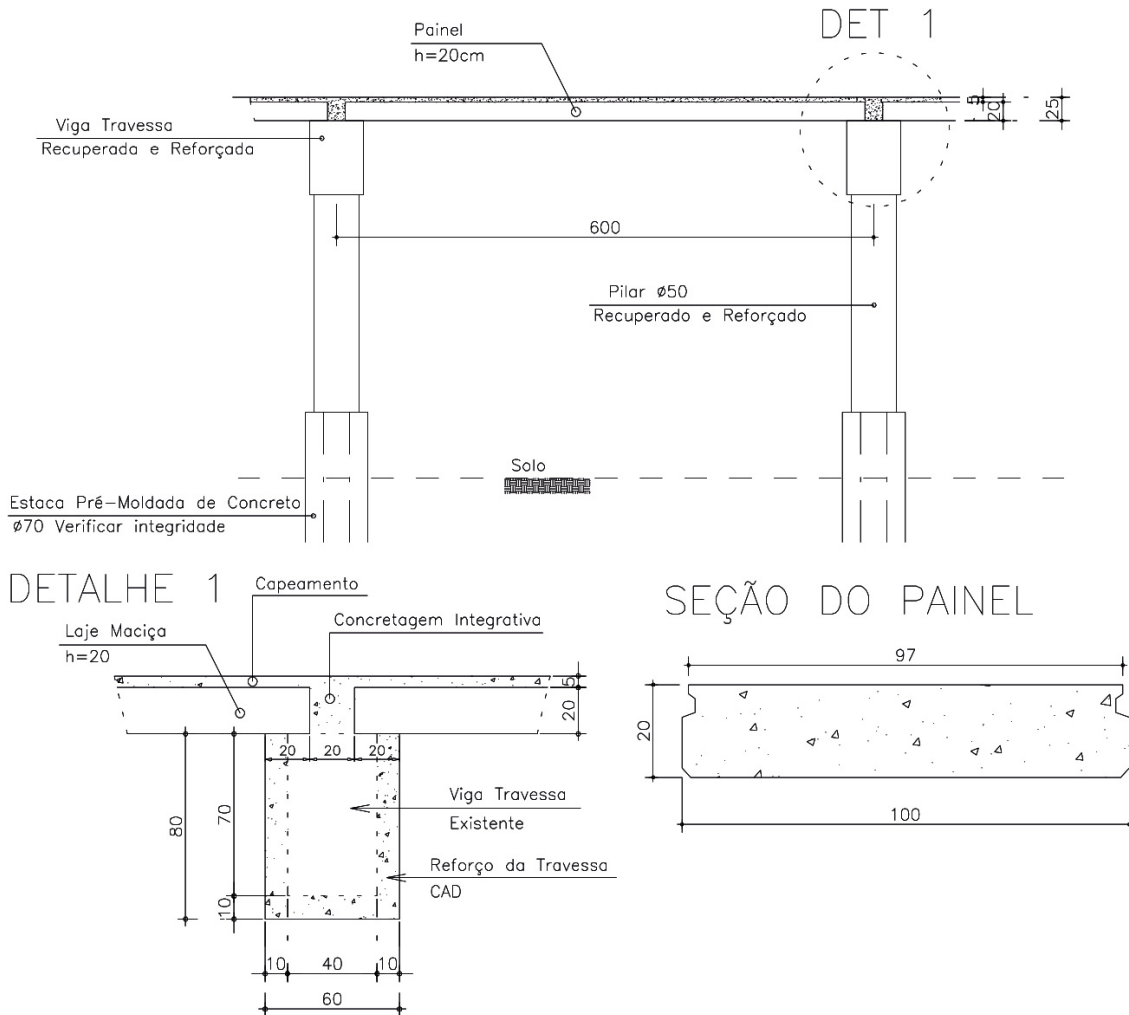
Figura 7 – Seção longitudinal e detalhe do painel pré-moldado.

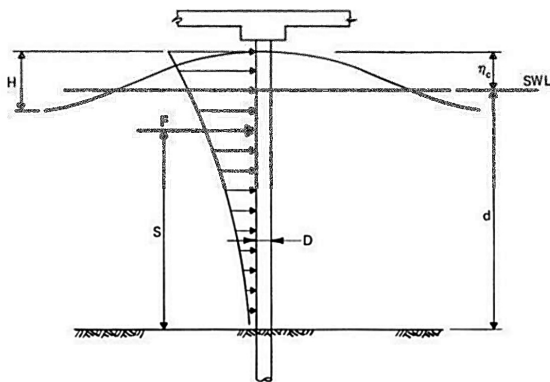
Foram obtidos os valores de ações horizontais resultantes de arrasto nos pilares, devido à propagação da onda, para os diversos eixos sendo encontrado um valor máximo de 23 kN. Os valores das forças de arrasto devido às correntes marítimas não foram significativos (Figura 9).

Figura 9 – Distribuição das forças de arrasto nos pilares devido à propagação de onda.

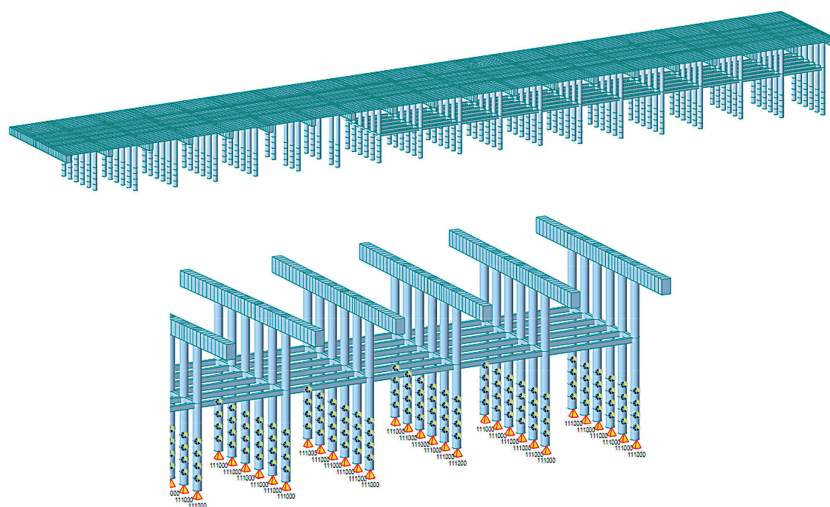
As ações hidrodinâmicas foram consideradas estáticas pelos motivos já apresentados neste trabalho (Figura 10).

Figura 10 – Modelo numérico da estrutura, detalhe da representação da interação solo estrutura – programa Midas Civil.
