# Danos e Acidentes Estruturais Causados pela Erosão e pelas Cheias nas Fundações e nos Aterros de Acesso de Pontes Rodoviárias

*José Afonso Pereira Vítório<sup>1</sup>*

## Resumo

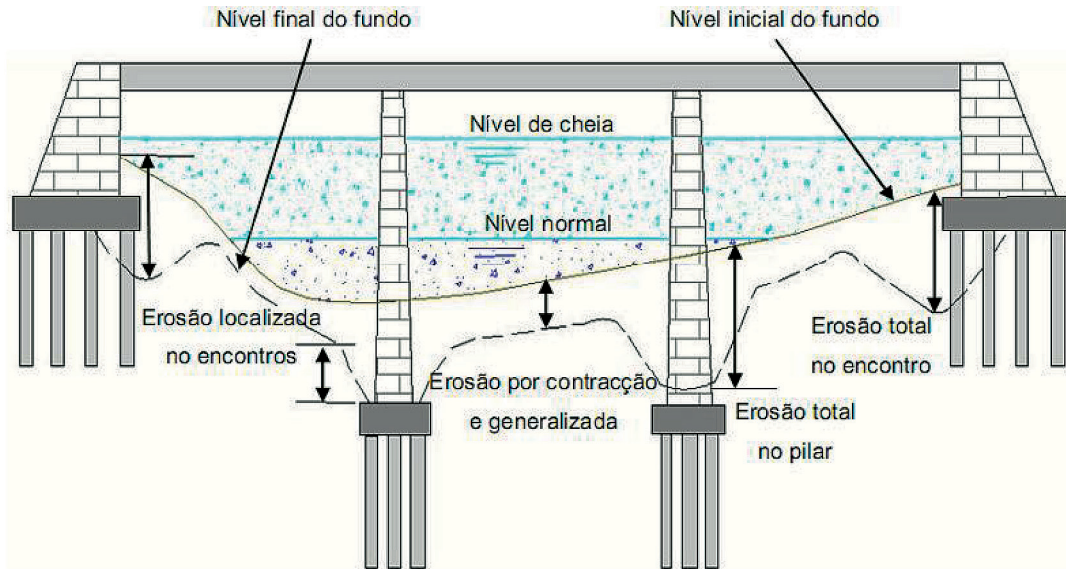
A Figura 1 mostra os tipos de erosão que ocorrem junto a uma ponte. Na Figura 2 são ilustrados os efeitos da erosão localizada nas fundações.

Figura 1 – Tipos de erosão que ocorrem em uma ponte (Fonte: PATRÍCIO, 2012).

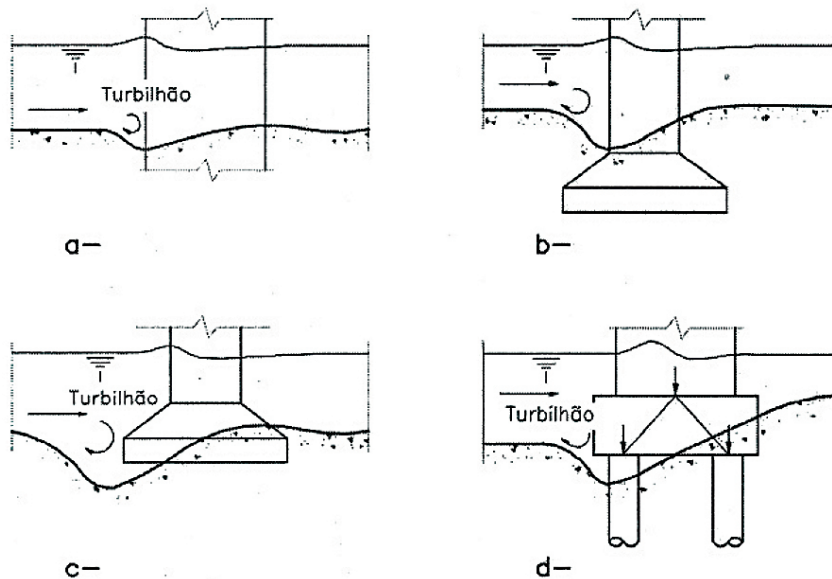
Figura 2 – Efeitos da erosão localizada nas fundações de uma ponte (Fonte: GUSMÃO FILHO, 2003).

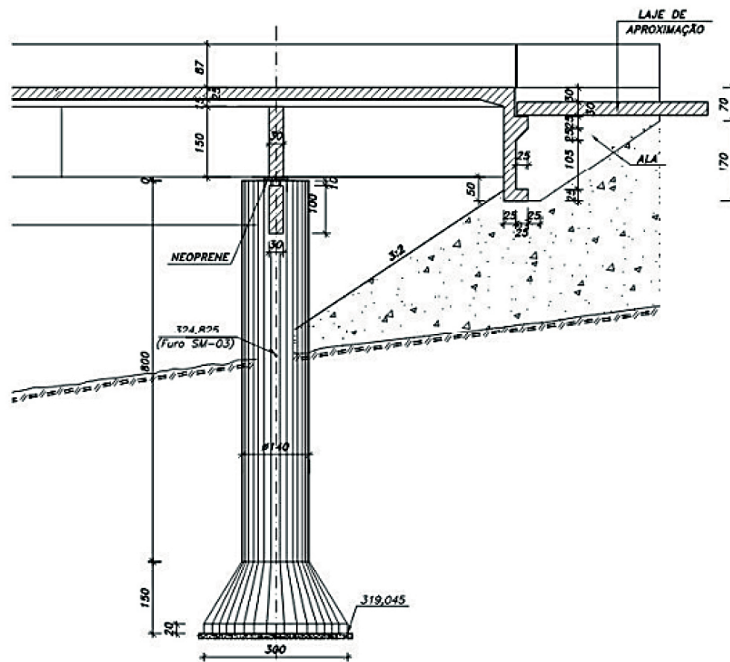
A Figura 3 mostra o detalhe de uma ponte com tabuleiro em balanço. Na Figura 4 está exemplificada uma situação típica de erosão dos taludes de um aterro de ponte com extremidades em balanço.

**Figura 3** – Detalhe do aterro de acesso na transição entre a rodovia e uma ponte com extremidades em balanço (Fonte: VITÓRIO, 2015).
