# Vigas de Concreto Armado com Estribos Plásticos

Francisco Carlos França de Almeida<sup>1</sup> Dênio Ramam Carvalho de Oliveira<sup>2</sup> Vander Luiz da Silva Melo<sup>3</sup>

Palavras-chave: Viga; Concreto armado; Cisalhamento; Estribo plástico.

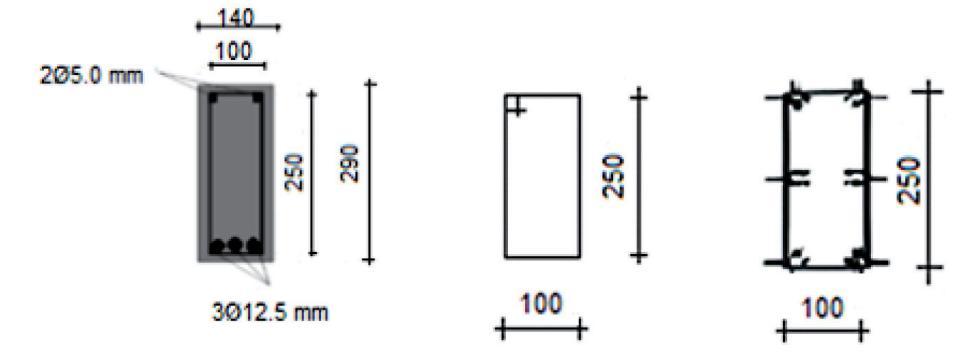
Figura 1 – Armaduras de flexão e força cortante das vigas.

Com o objetivo de analisar o comportamento dos estribos plásticos a ruptura à força cortante, as armaduras de flexão foram compostas por três barras de aço CA50 com diâmetro de 12,5 mm na região tracionada da viga, e como armadura de composição, foram utilizados duas barras de aço com diâmetro de 5,0 mm na sua região comprimida. A armadura transversal, foi compostas por estribos de aço de 5,0 mm com seção retangular 100 mm x 250 mm, e pelos estribos plásticos, o com seção retangular 100 mm x 250 mm, seis travas tipo "clip" para armaduras de flexão, três pontas de 20 mm em cada lado, duas pontas de 10 mm na parte superior e duas pontas de 10 mm na inferior como espaçadores de cobrimento da armadura (Figura 1).

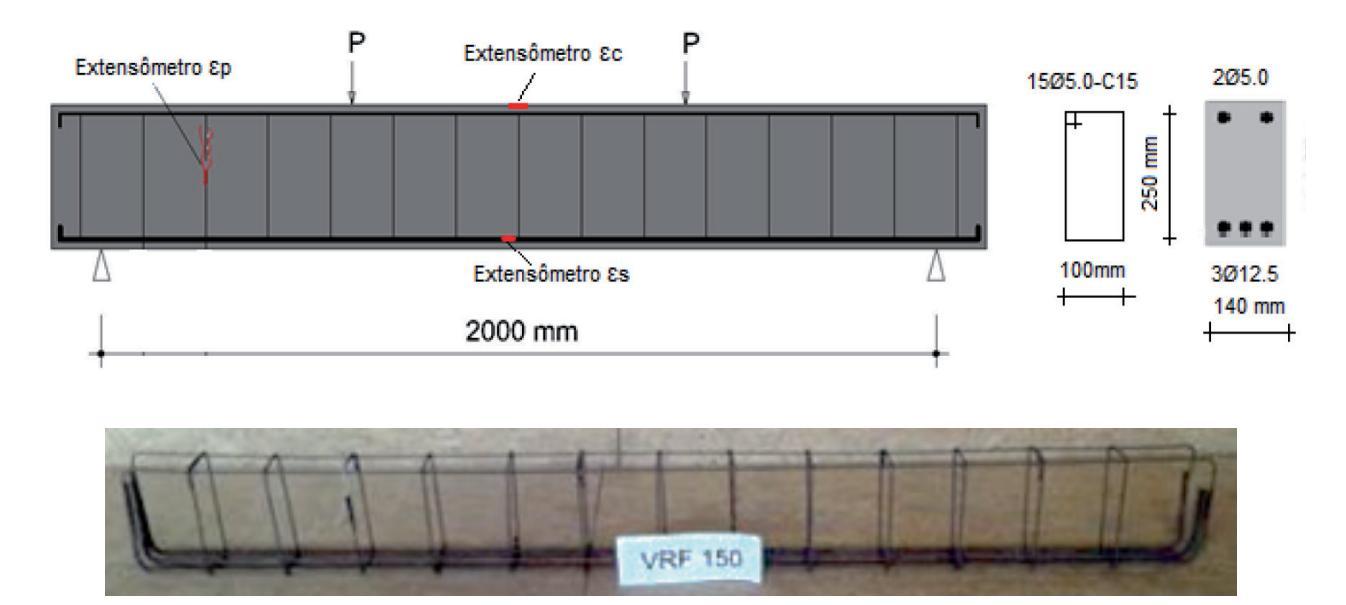
Figura 2 – Armadura da viga de referência VRF150.

O ensaio começou com a viga de referência VRF150 com armadura transversal composta de 15 estribos de aço, espaçados a cada 150 mm, conforme mostrado na Figura 17. O seu mapa de fissuração está na Figura 18, onde se observa que as primeiras fissuras de flexão apareceram após a aplicação de uma carga de 20 kN, e o registro de fissuras de força cortante até a aplicação da carga de 130 kN antes da sua ruptura.

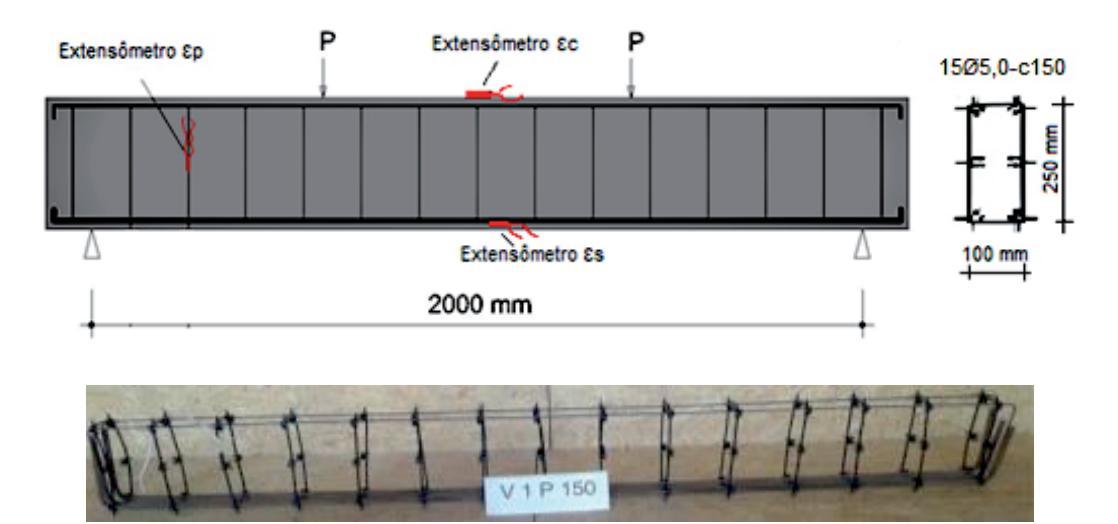
Figura 3 – Armadura da Viga V1P150.

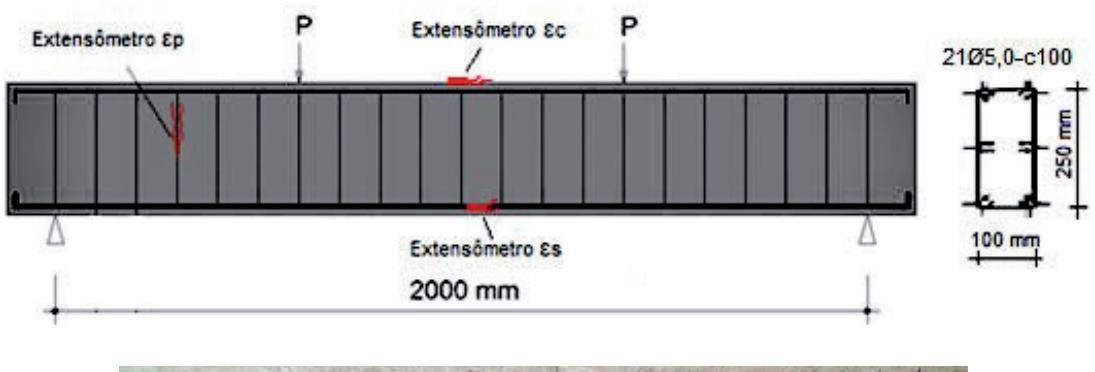
Figura 4 – Armadura da Viga V2P100.

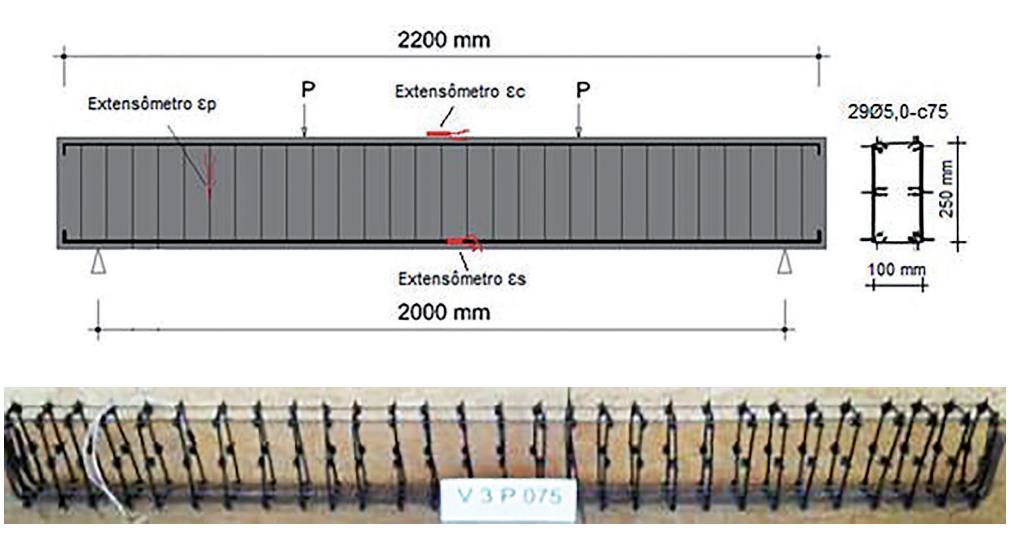
Figura 5 – Armadura da Viga V3P075.

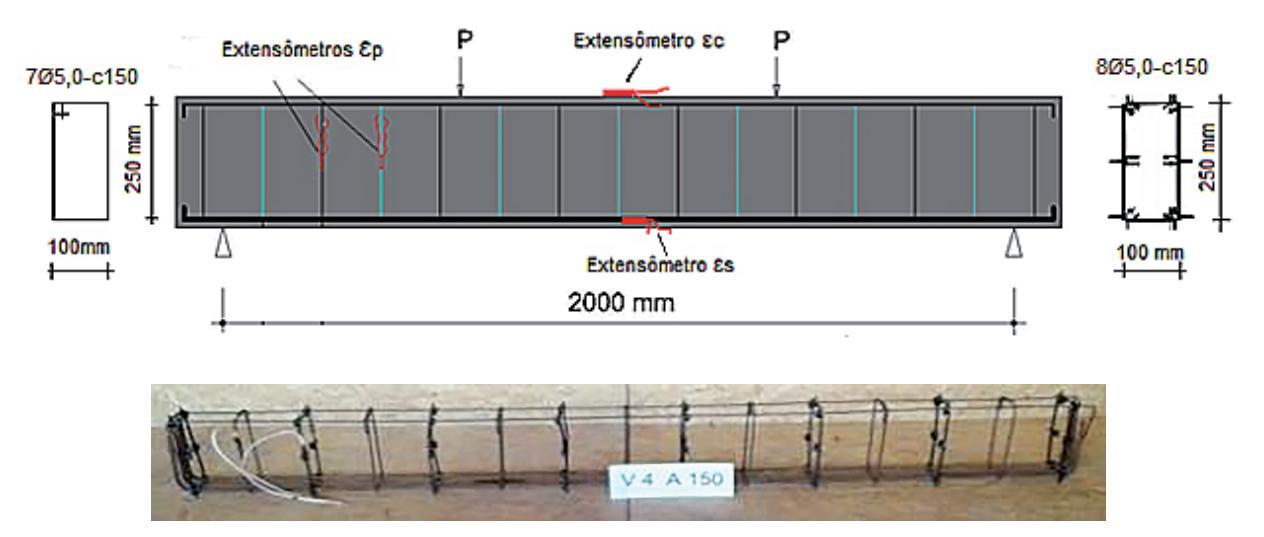
Figura 6 – Armadura da Viga V4A150.

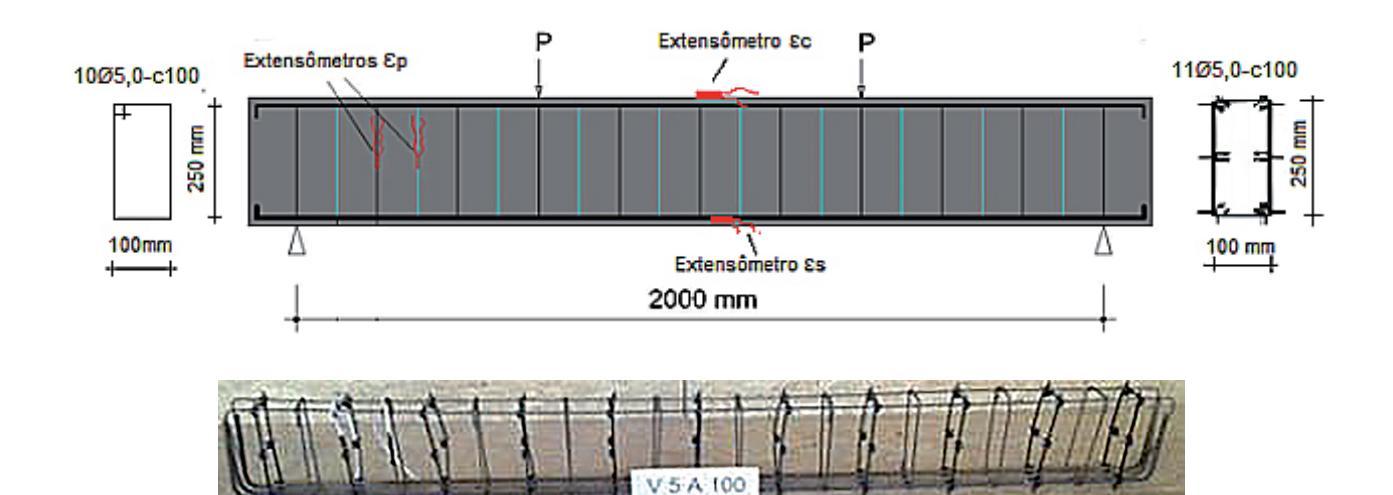
Figura 7 – Armadura da Viga V5A100.

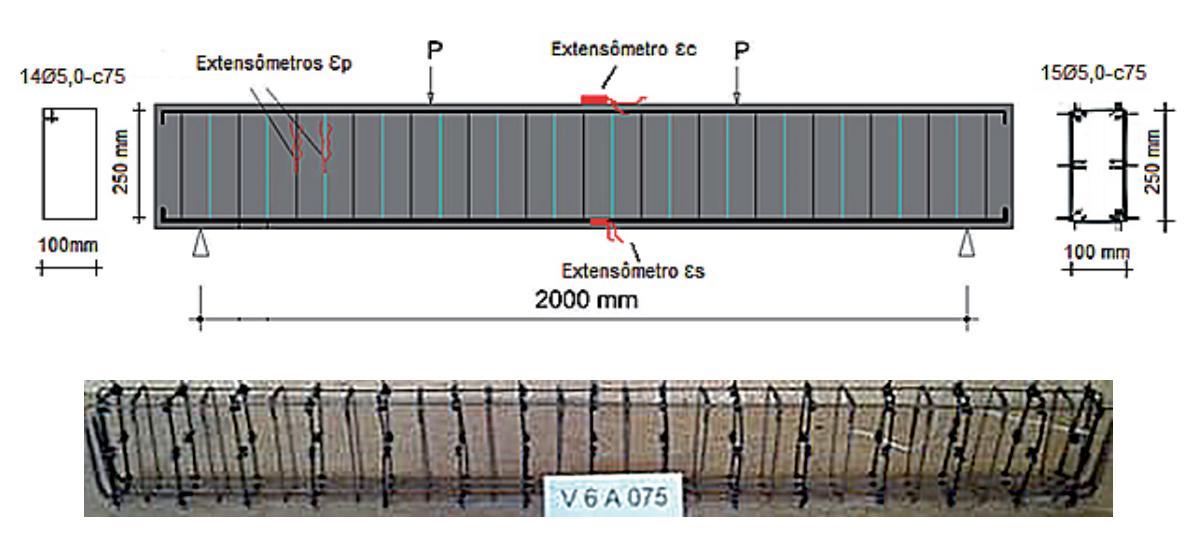
Figura 8 – Armadura da Viga V6A075.

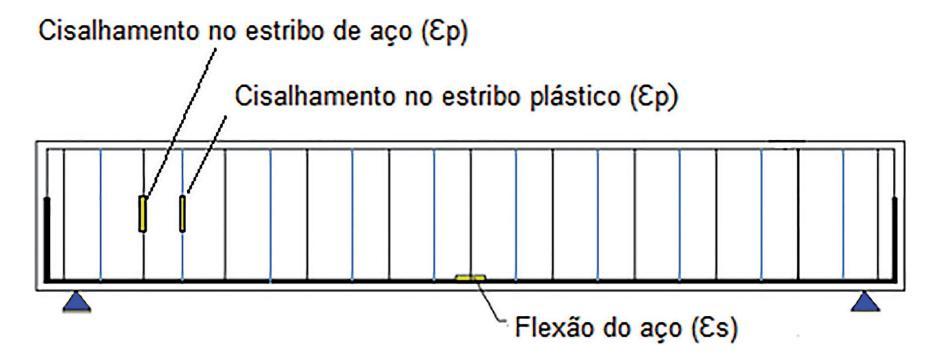
Figura 10 – Posição dos extensômetros, sendo um no estribo plástico e outro no de aço.

Nas armaduras de flexão e de força cortante, utilizou-se extensômetros modelo PA-06-125AA-120, e para as deformações específicas no concreto o modelo PA-06-201BA-120L, ambos com fator de sensibilidade FS = 2,1 e resistência de 120  $\Omega$ . Em cada viga foi fixado um extensômetro posicionado no centro da barra longitudinal, e lateralmente em um estribo de aço e outro no estribo plástico. Nas vigas com estribos alternados plástico-aço utilizou-se um extensômetro em cada tipo (Figura 10).

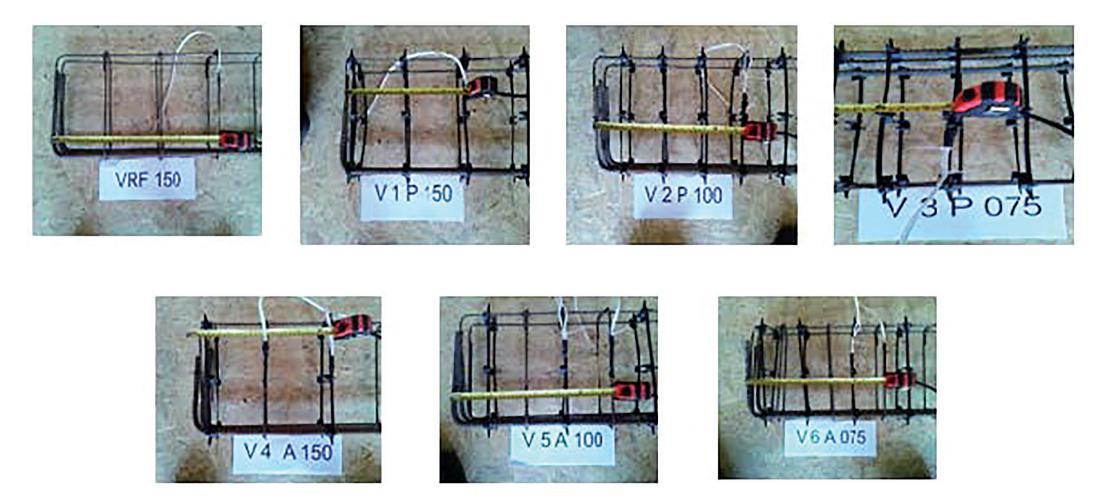
Figura 11 – Posição dos extensômetros nas armaduras.

A Figura 11 mostra os posicionamentos dos extensômetros nos estribos de aço e de plástico após as suas montagens.

A armadura de cisalhamento foi monitorada pelos extensômetros colocados nos estribos de aço das vigas conforme mostrado na Figura 11 nas seguintes posições:

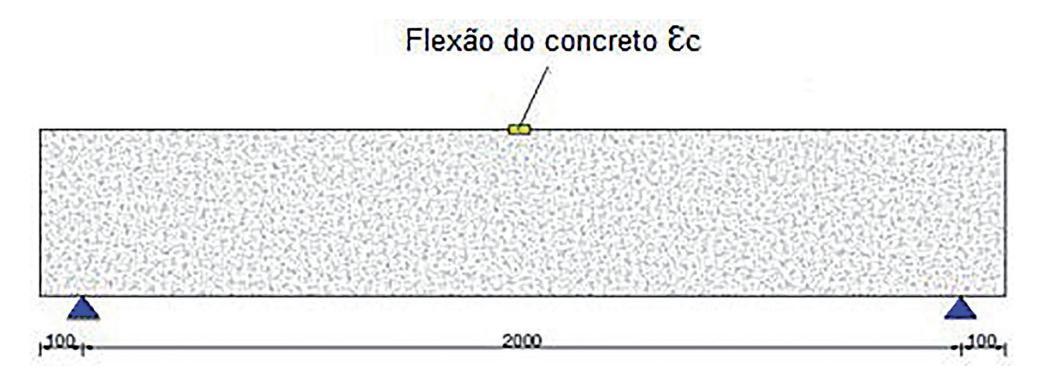
Figura 12 – Posição do extensômetro na região comprimida da viga.

Em cada viga foi fixado um extensômetro na sua face superior da viga para se realizar uma análise comparativa das suas deformações específicas por flexão naquela região, como mostra a Figura 12.

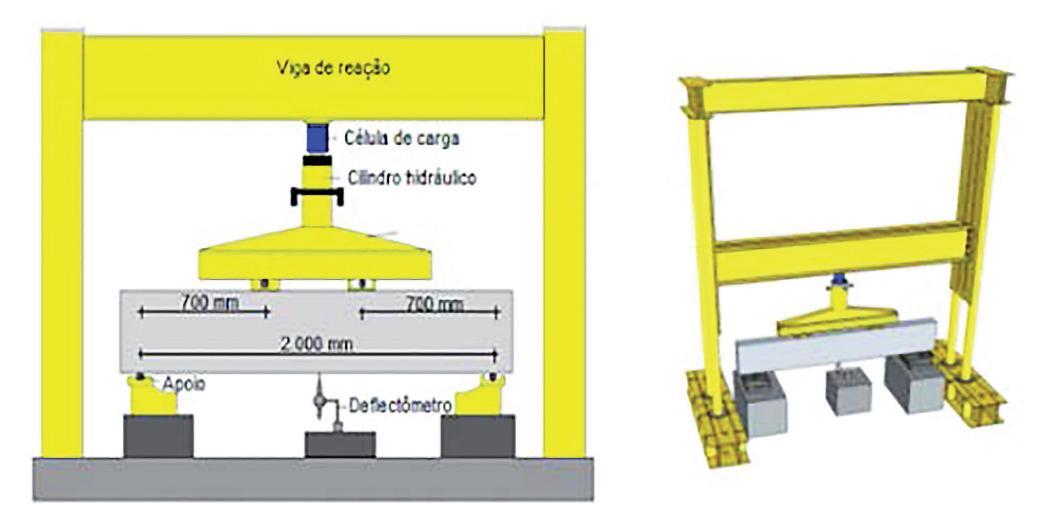
Figura 13 – Esquema do modelo de ensaio STTUTGART e a sua Vista 3D.

O sistema de ensaio foi composto por um pórtico metálico fixado à laje de reação do laboratório, como suporte para aplicação de carga; dois blocos de concreto, onde foram posicionados dois aparelhos de simulação de apoio, sendo um de 1º gênero e outro de 2º gênero; um cilindro hidráulico com capacidade de carga de 1000 kN para aplicação do carregamento nas vigas; uma célula de carga com capacidade de 1000 kN e precisão de 1 kN. No ensaio de *STTUTGART* o carregamento era aplicado sobre uma viga de reação que distribuía a carga em dois roletes afastados 700 mm dos apoios. O carregamento foi aplicado na direção vertical, no sentido de cima para baixo com incrementos de carga de 5 kN. A leitura dos extensômetros durante os ensaios era realizada por meio do sistema de aquisição de dados "ALMEMO". A Figura 13 mostra a representação esquemática do sistema de ensaio *STTUTGART*. O ponto de aplicação das forças, atendeu à razão a/d  $\ge 2$ (sendo a = 700 mm e d = 258,80 mm).

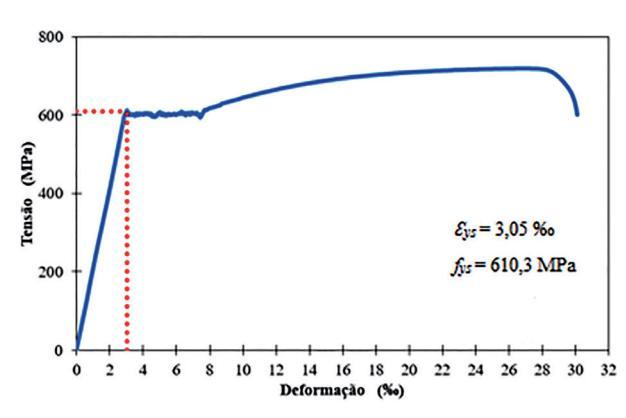
Figura 14 – Gráfico do ensaio de tração da armadura de 12,5 mm.

As barras de aço foram caracterizadas seguindo as recomendações da NBR 6152 (1992) utilizandose três amostras de mesmo lote das barras tanto de 12,5 mm como de 5,0 mm, e seus gráficos são mostrados nas Figuras 14 e 15, respectivamente. A Tabela 5 apresenta os valores obtidos nos ensaios.

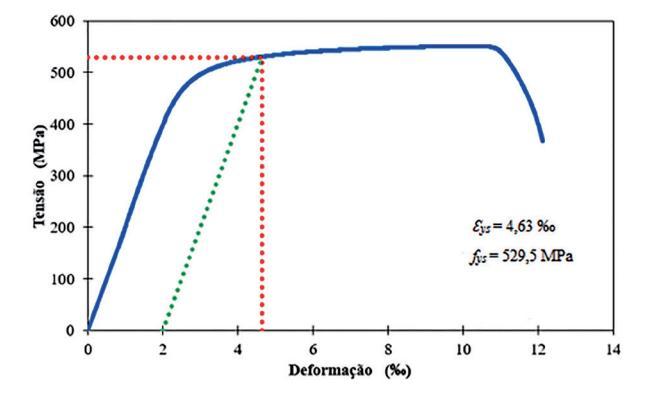
Figura 15 – Gráfico do ensaio de tração da armadura de 5,0 mm.

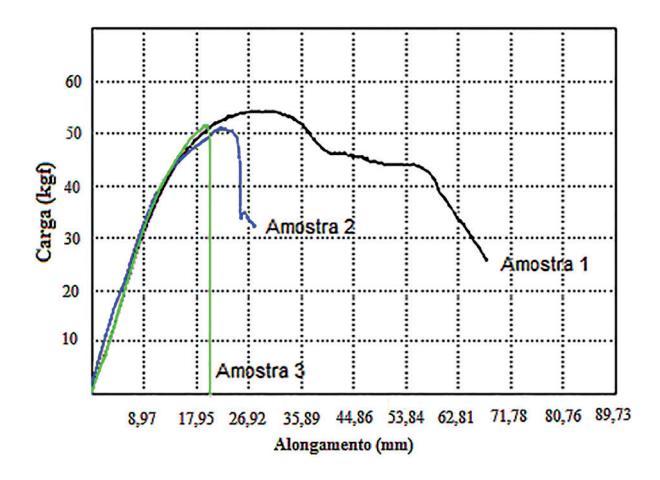
Figura 16 – Gráfico da carga x alongamento do ensaio dos estribos plástico.

Os ensaios dos corpos de prova dos estribos plásticos foram confeccionados conforme a norma ASTM D638/ 2014 (Standard Test Method for Tensile Properties of Plastics), visto que a NBR 9622/86 (Plásticos – determinação das propriedades mecânicas a tração) foi cancelada em novembro de 2015. A Figura 16 mostra o gráfico dos ensaios, e a Tabela 6 apresenta os valores desses resultados.

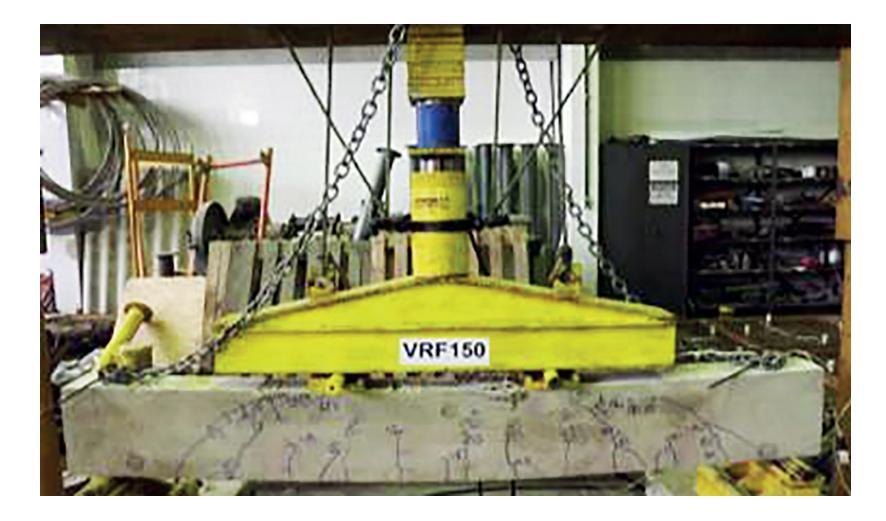
*Figura 17* – *Fissuras na viga VRF150 após a ruptura por flexão com esmagamento do concreto na região comprimida.*

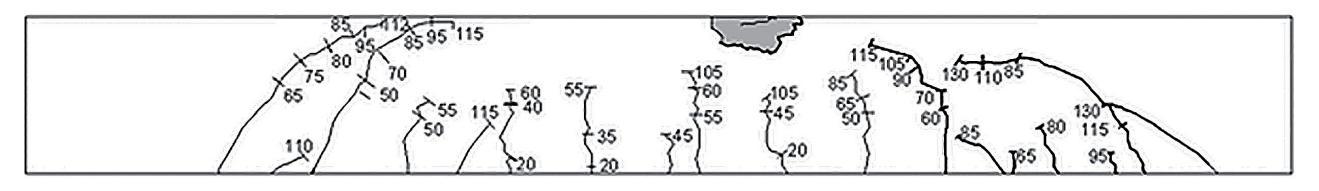
Figura 18 – Mapa de fissuras da Viga VRF150.

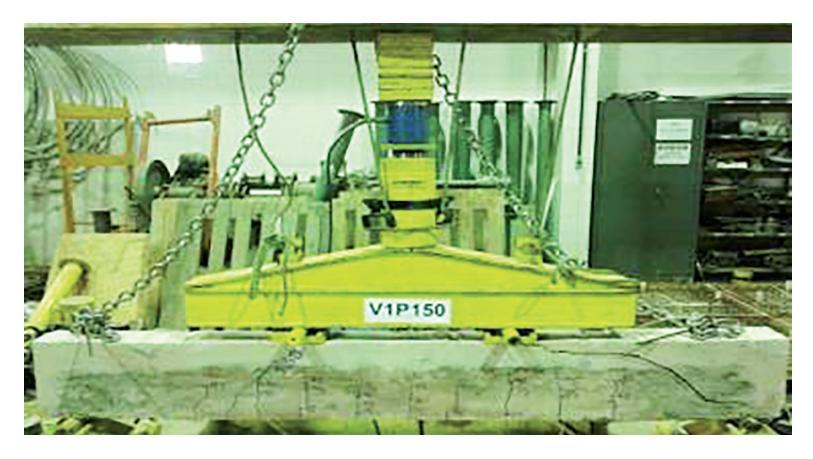
Figura 19 – Fissuras na viga V1P150 após ruptura de força cortante, por tração.

Em seguida, fez-se o ensaio da viga V1P150 composta com 15 estribos plástico, espaçados a cada 150 mm, conforme mostra a Figura 19 e o seu mapa de fissuração (Figura 20), onde se observa que as primeiras fissuras de flexão apareceram após a aplicação de uma carga de 25 kN, com o surgimento de fissuras de força cortante até a aplicação da carga de 90 kN, antes da carga de ruptura de força cortante, por tração. Posteriormente ensaiou-se a viga V2P100 composta por 21 estribos plástico, espaçados a cada 100 mm, conforme mostra a Figura 21. Na Figura 22 se observa que as primeiras fissuras de flexão apareceram após a aplicação de uma carga de 30 kN, com fissuras de força cortante de até 70 kN antes da aplicação da carga de ruptura, por tração e dividir a viga em duas partes.

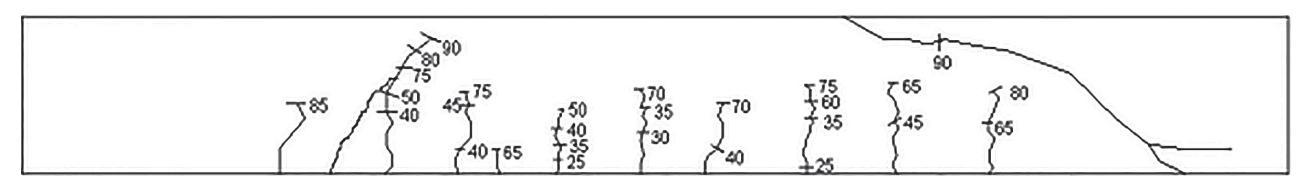
Figura 20 – Mapa de fissuras da Viga V1P150.

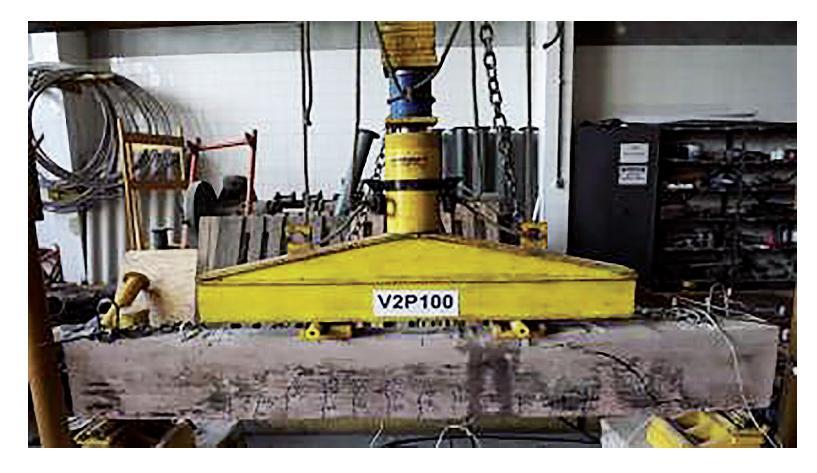
Figura 21 – Fissuras na viga V2P100 após ruptura de força cortante, por tração.

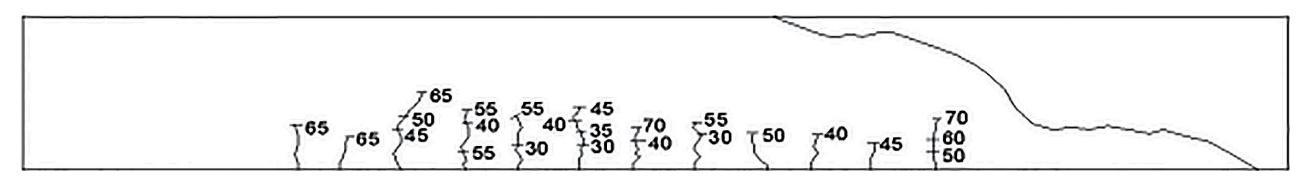
Figura 22 – Mapa de fissuras da Viga V2P100.

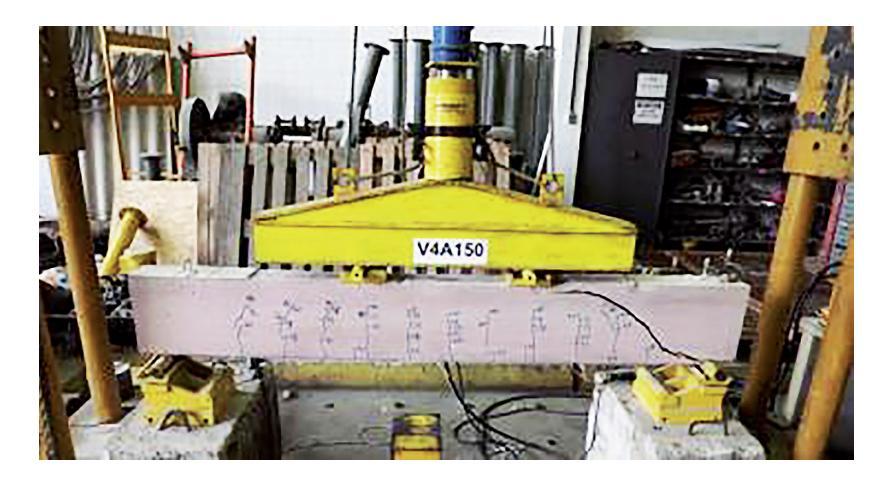
Figura 25 – Fissuras na viga V4A150 após ruptura de força cortante, por tração.

A Figura 25 mostra a viga V4A150 após o ensaio. A armadura transversal era composta por 15 estribos, sendo oito de plástico e sete de aço, alternados a cada 150 mm. A Figura 26 mostra o seu mapa de fissuração, onde se observa que as primeiras fissuras de flexão apareceram após a aplicação da carga de 15 kN, com o registro de fissuras de força cortante até a carga de 75 kN, antes de se romper após a aplicação da carga de ruptura por tração diagonal.

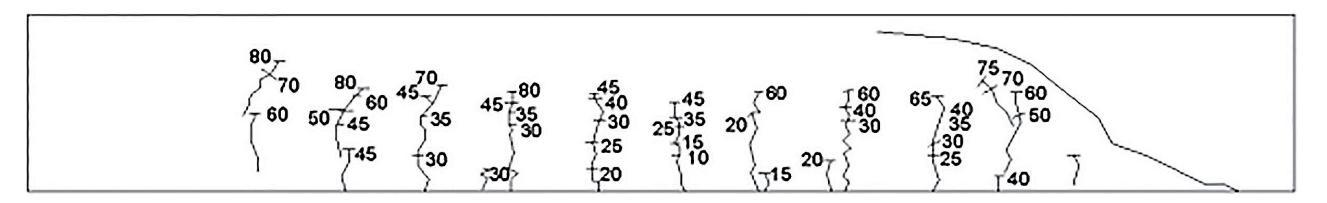
Figura 26 – Mapa de fissuras da Viga V4A150.

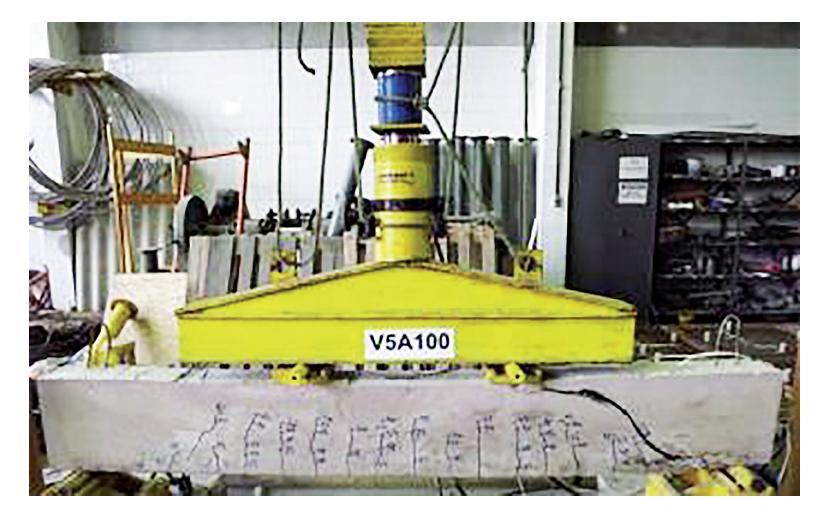
Figura 27 – Fissuras na viga V5A100 após ruptura de força cortante, por tração.

por 21 estribos, sendo 11 de plástico e 10 de aço, alternados a cada 100 mm. As Figuras 27 e 28 mostram, respectivamente, o resultado do ensaio e o seu mapa de fissuração, com as fissuras correspondentes às etapas das cargas, onde se observa que as primeiras fissuras de flexão apareceram após a aplicação de uma carga de 25 kN, sendo registrado fissuras de força cortante até a aplicação da carga de ruptura.

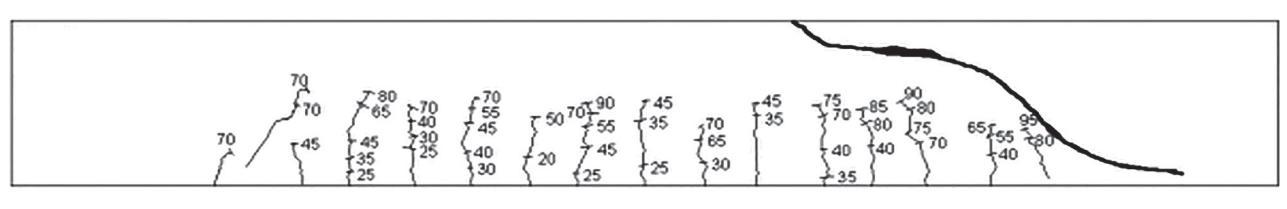
Figura 28 – Mapa de fissuras da Viga V5A100.

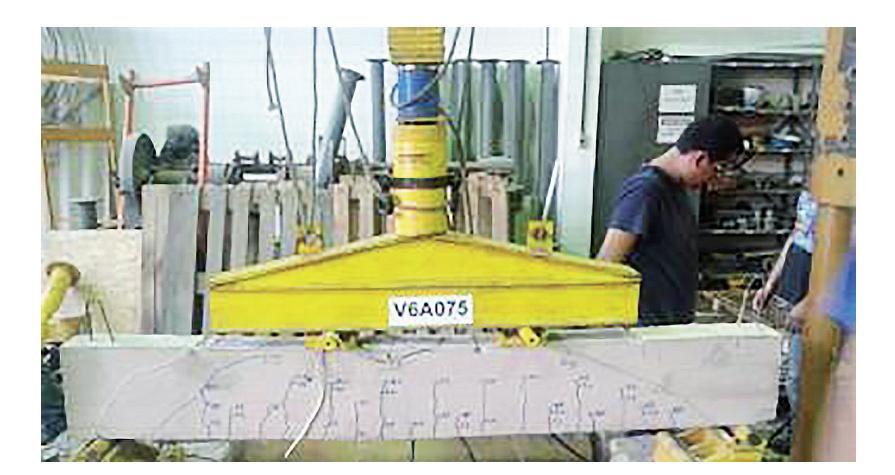
Figura 29 – Fissuras na viga V6A075 após ruptura por flexão com rompimento por esmagamento do concreto na região comprimida.

Os ensaios terminaram com a viga de referência V6A075 com armadura transversal composta de 14 estribos de aço e 15 estribos plásticos alternados e espaçados a cada 75 mm. A Figura 29 mostra a viga no sistema de ensaio, e o seu mapa de fissuração é mostrado na Figura 30, onde se observa que as primeiras fissuras de flexão apareceram após a aplicação da carga de 20 kN. As fissuras de força cortante foram registradas até a carga de 105 kN, antes da aplicação da carga de ruptura.

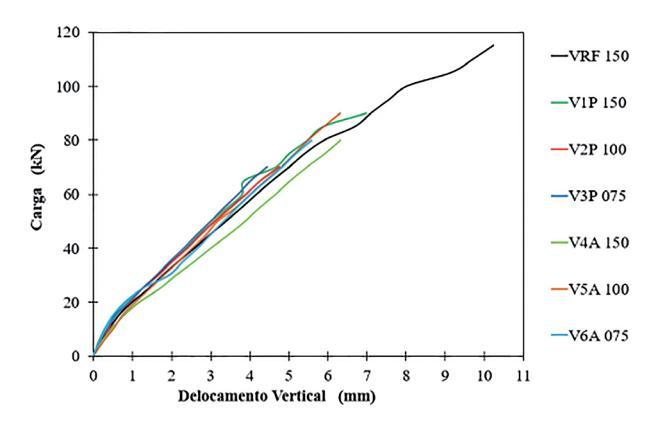
Figura 31 – Deslocamento vertical das vigas.

Em todas as vigas os deslocamentos verticais foram medidos no meio do vão na face inferior da viga, ponto de maior flecha durante pequenos intervalos entre as etapas de carga. Foi utilizado deflectômetro digital da marca DIGIMESS com precisão de 0,01 mm, e fixado em um sistema de suporte independente para evitar interferências nas leituras devido às movimentações no sistema de ensaio. Ao se aproximar da carga de ruptura, o deflectômetro era removido por segurança. A Figura 31 mostra os deslocamentos verticais das vigas.

Os gráficos mostram que as vigas com estribos plásticos nas diversas formas de distribuição e montagem, tiveram comportamentos nos deslocamentos de suas flechas semelhantes ao da viga VRF150, até as suas rupturas, visto que têm as mesma armadura de flexão e concreto.

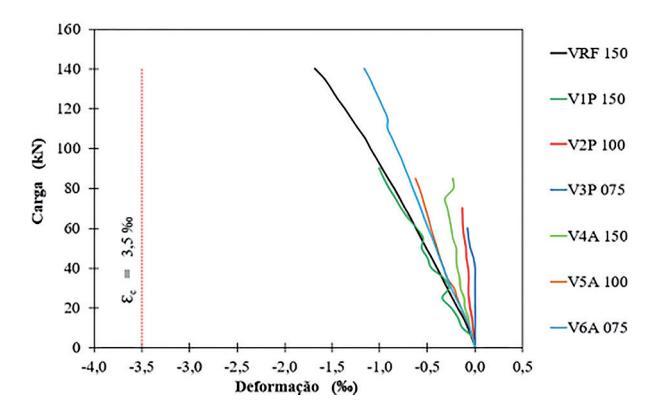
Figura 32 – Deformação específica na superfície do concreto.

A medida das deformações nas superfícies específicas do concreto foi obtida por meio de um extensômetro elétrico posicionado na região superior da viga, local de maior compressão na flexão. Os resultados encontrados para as deformações específicas na superfície do concreto em cada um dos modelos ensaiados estão ilustrados na Figura 32.

Observa-se que entre as vigas com estribos plástico a maior deformação específica apresentada antes da ruptura ficou a viga V6A075, e a situação mais desfavorável, isto é, as que tiveram rompimentos ainda com pouca deformação específica foram as vigas com estribos plásticos V3P075 e V2P100, cujos espaçamentos eram 75 mm e 100 mm, respectivamente.

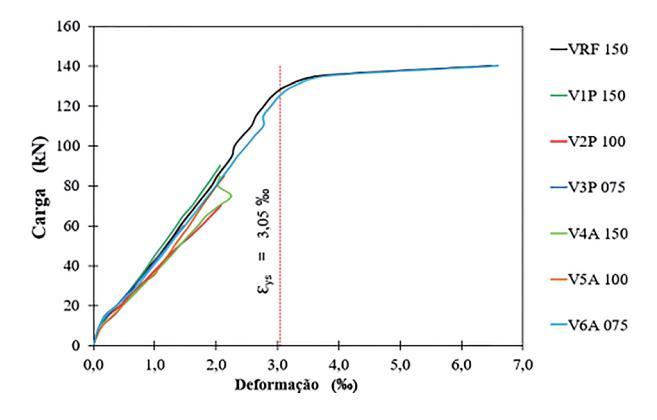
Figura 33 – Deformação específica da armadura de flexão.

A armadura de flexão foi monitorada no meio do comprimento da barra central. Os gráficos que representam as deformações das armaduras de flexão são mostrados na Figura 33.

Nesses gráficos observa-se que inicialmente que as armaduras de flexão de todas as vigas tiveram praticamente os mesmos comportamentos até a deformação específica de 1,5‰, isto é, antes do início das rupturas das vigas com estribos plásticos por força cortante a qual se deram após 2‰. Depois somente as vigas VRF150 e V6A075 alcançaram solicitações na armadura de flexão maiores que a tensão de escoamento  $f_{vs}$  que é equivalente a uma deformação específica de 3,05‰ ( $\mathcal{E}_{ys}$  = 3,057). Esse nível de solicitação caracteriza ruptura por flexão.

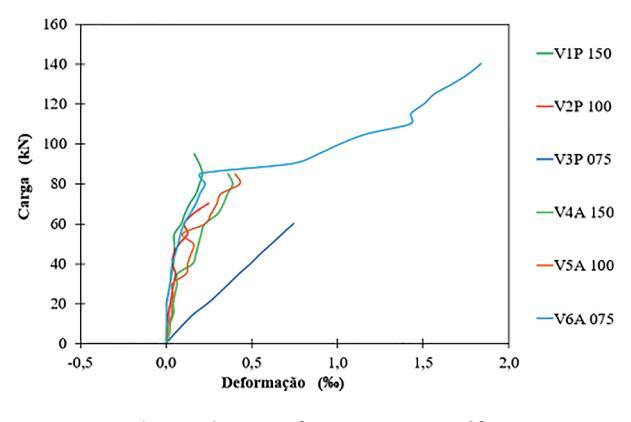
Figura 34 – Deformação específica dos estribos plásticos.

Foi monitorados o estribo plástico localizados na Viga V1P150 a 300 mm do apoio, na V2P100 a 400 mm, na V3P075 a 450 mm, na V4A150 a 300 mm, na V5A100 a 200 mm e na V6A075 a 225 mm do apoio. O gráfico que representa as deformações específicas dessas armaduras de cisalhamento é mostrado na Figura 34.

A melhor resistência ficou com a viga V6A075, pois teve a maior deformação específica antes da ruptura em virtude da grande contribuição do aço-concreto que levou a resistência próxima a 150 kN. A maioria das vigas tiveram pequenas deformações específicas (menor que 0,5%) antes de romperem. A viga V2P100 teve uma deformação específica praticamente igual a viga V1P150, mas rompeu antes, mesmo tendo um menor espaçamento entre os estribos. A viga V3P075, para uma mesma carga de ruptura, teve a maior deformação específica, e a menos resistente (60kN), mesmo tendo um menor espaçamento entre os estribos plásticos. Esse fato ocorreu em virtude da maior contribuição do concreto nas outras vigas de maior espaçamento. Observa-se também que todas vigas com estribo plástico romperam bem antes do limite de escoamento do aço estimado em 3,05‰.

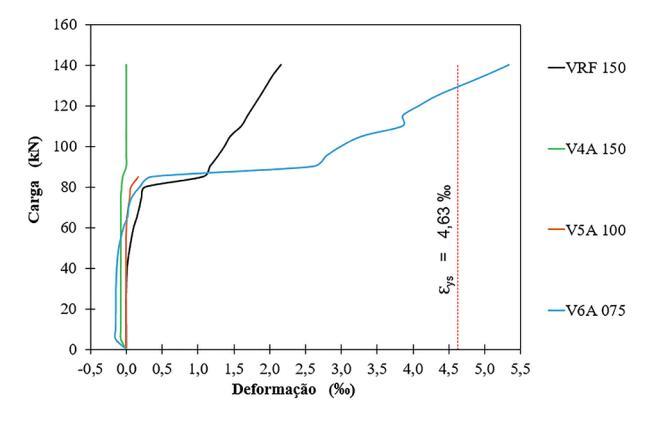
Figura 35 – Deformação específica dos estribos de aço.

O gráfico que representa as deformações específicas das armaduras de força cortante com estribos de aço é mostrado na Figura 35.

Observa-se que todas as quatro vigas que apresentaram aço como estribo de combate ao força cortante, inicialmente tiveram o mesmo comportamento quanto as suas deformações específicas até a carga aproximada de 80 kN. As vigas V4A150 e V5A100 não apresentaram registro das suas deformações específicas antes de romperem com as cargas de com 87 kN e 120,5 kN, respectivamente, pois apesar da verificação do perfeito funcionamento do extensômetro, os caminhos das suas fissuras seguiram outras trajetórias impossibilitando a leitura. A viga VRF150 teve uma grande deformação específica próxima de 0,5‰ após aplicação de carga de 80 kN, no momento quando continha pouca contribuição de concreto para resistir à força cortante. A fissura seguiu deformando até a sua ruptura por força cortante, após a aplicação de uma carga de 145 kN. A viga V6A075 teve uma grande deformação após aplicação de uma carga de 85 kN, e depois em virtude das sequências dos carregamentos, continuou-se deformando passando do seu limite de deformação específica de 4,63‰, até a sua ruptura por flexão após a carga de 143,5 kN.
